**REGIONE EMILIA-ROMAGNA**  
**REALIZZAZIONE DEI LAVORI DI RIPRISTINO E**  
**MIGLIORAMENTO SISMICO DELL'ARCHIVIO STORICO**  
**DELLA REGIONE EMILIA-ROMAGNA IN VIA MARCONI**  
**N.3-5-7 A SAN GIORGIO DI PIANO (BO)**

**PROGETTO PRELIMINARE**

**INDAGINI PER VERIFICHE SISMICHE DEI CAPANNONI**

**PROVE DIAGNOSTICHE**  
**SUI DEPOSITI**  
**“SCHELLENBERG & BRENNEKE”**  
**ARCHIVIO REGIONALE DI**  
**SAN GIORGIO IN PIANO (BO)**

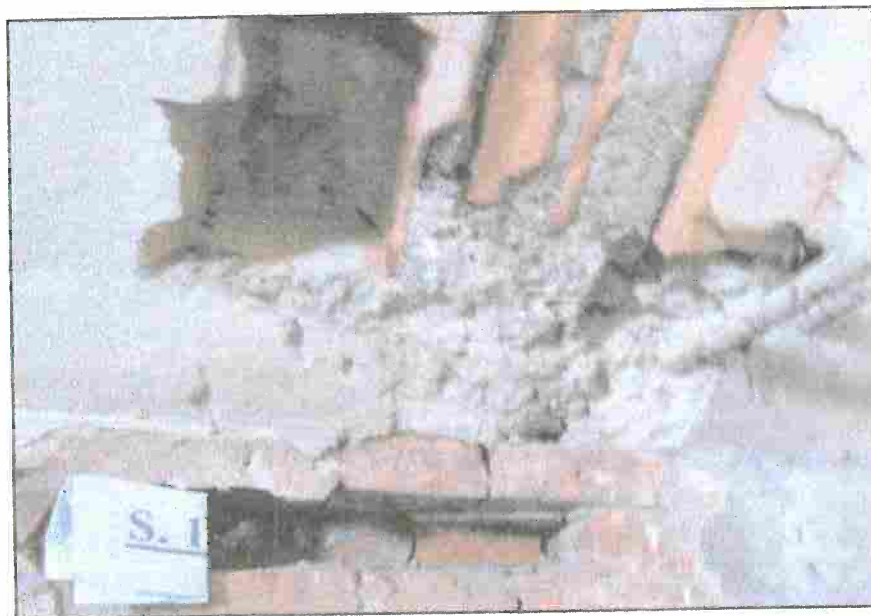
PROVA S 1

Il saggio è stato eseguito in corrispondenza dell'ancoraggio della catena metallica alla parete perimetrale.

NOTA : IL SAGGIO NON HA RILEVATO NESSUNA TRAVE PERIMETRALE AL DISOTTO DELL'ARRIVO DEI LATERIZI DELLA COPERTURA (Vedi foto)

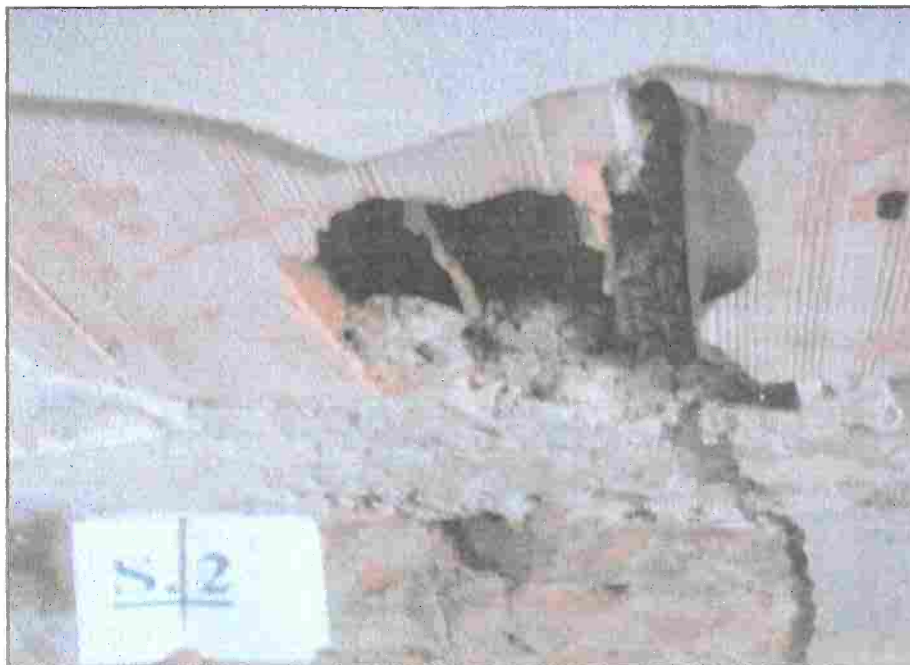
NOTA : IL SAGGIO, SIMILE A S1, NON HA RILEVATO NESSUNA TRAVE PERIMETRALE AL DISOTTO DELL'ARRIVO DEI LATERIZI DELLA COPERTURA (Vedi foto)

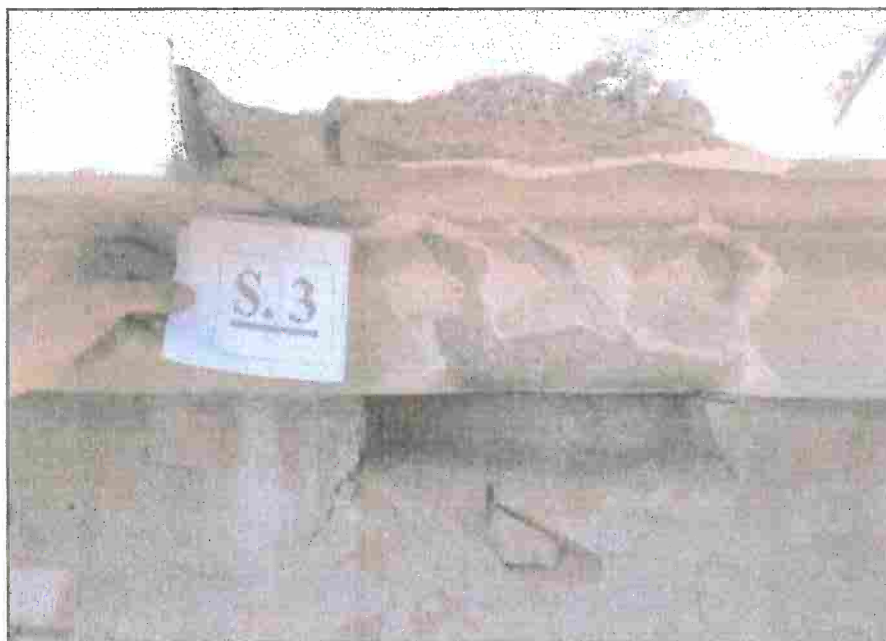
NOTA : IL SAGGIO NON HA RILEVATO NESSUNA TRAVE PERIMETRALE AL DISOTTO  
CORNICIONE ESTERNO- RILEVATO CLS INTERNO PROBABILE ARRIVO CORDOLO INTERNO

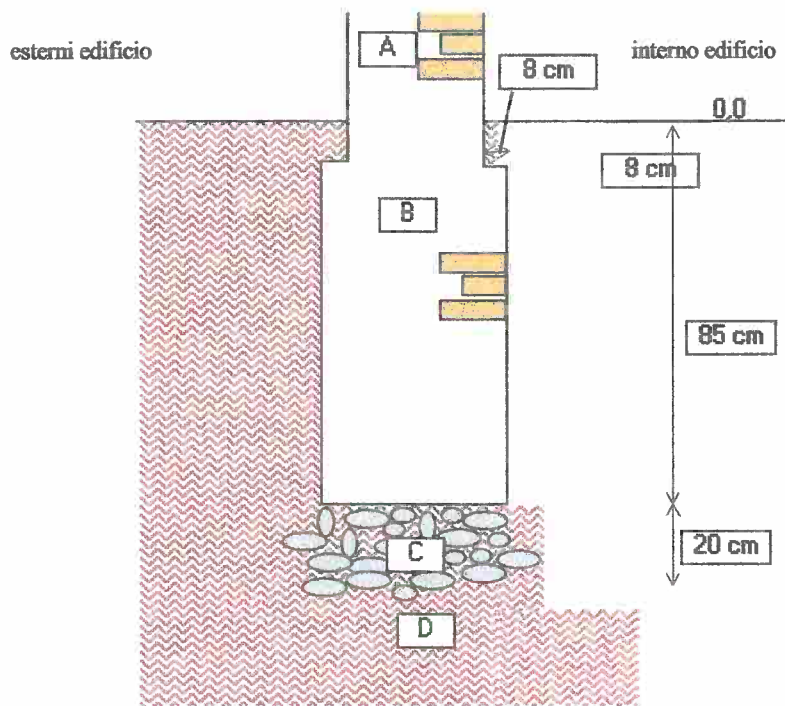
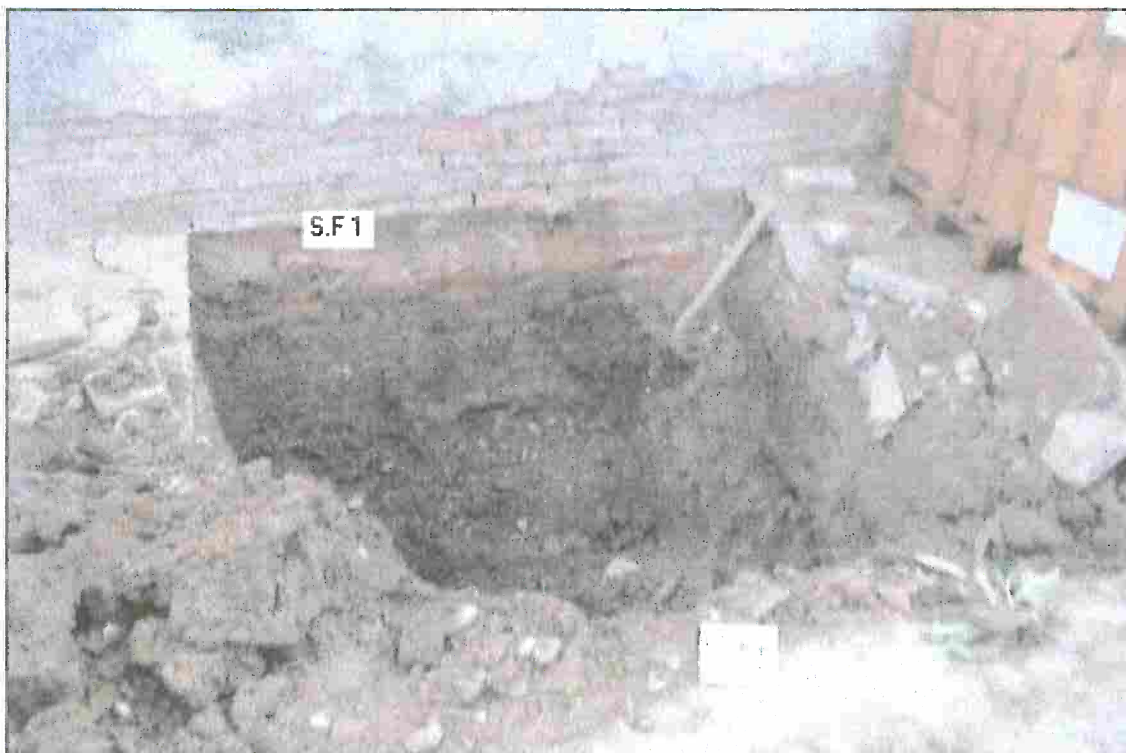
SEZIONE VERTICALE

Descrizione: A: Muratura in mattoni in elevazione  
B: Muratura in mattoni profonda 85 cm con risega di 8 cm  
C: Strato compatto di ghiaione frammisto a terriccio  
D: Terreno argilloso compatto

nota : si suppone che esternamente la fondazione sia simmetrica a quella rilevata internamente

SF.1: la fondazione della muratura esterna , composta in mattoni, ha una profondità di 85 cm. appoggiata su un letto di 20 cm. di ghiaione di fondazione, leggera risega di 8cm.;

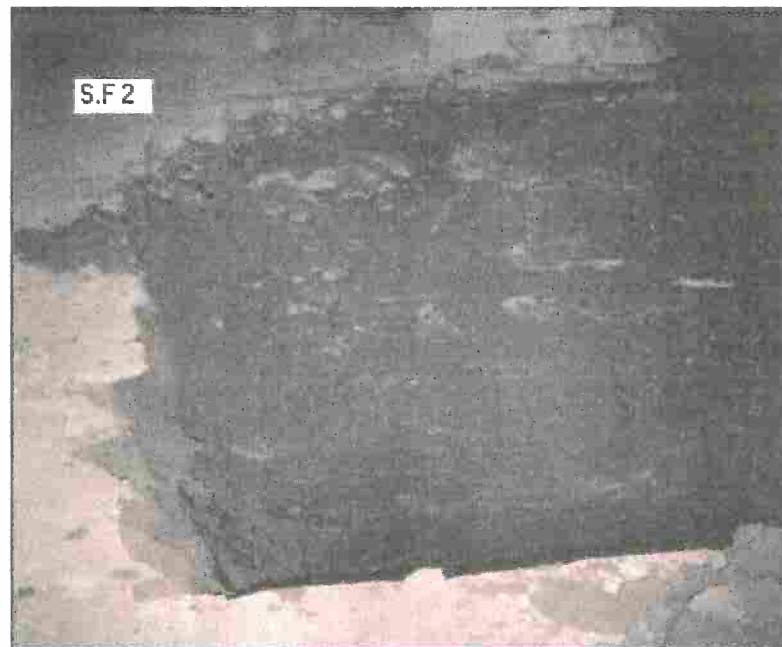
Descrizione: A: Pilastro in cemento armato  
B: Plinto di cemento trapezoidale a base quadrata di lato 350 cm

SF.2: la fondazione del pilastro in calcestruzzo “plinto “ ha una profondità di 150 cm e larghezza di 3.50 m.;

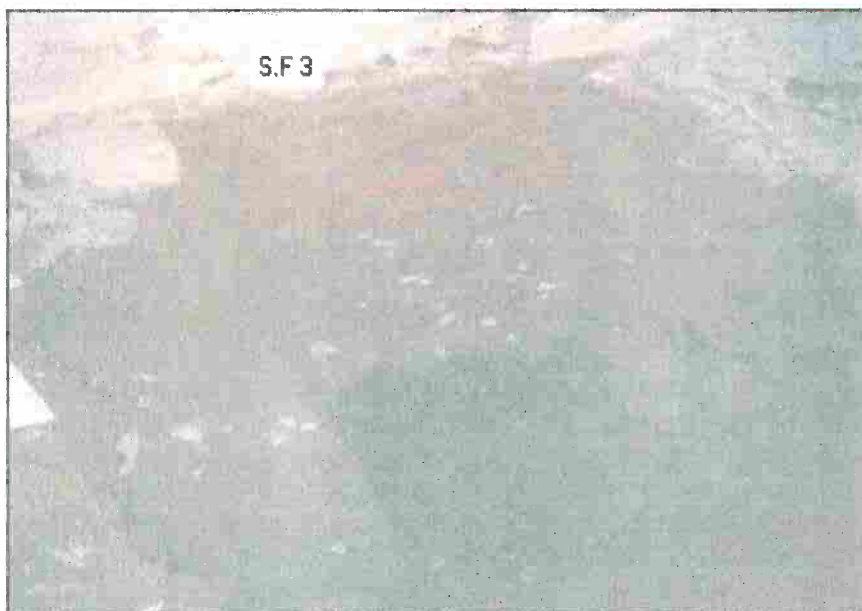
Descrizione: A: Muratura in mattoni  
B: Muratura in mattoni profonda 40 cm con risega di 4 cm  
C: Magrone di fondazione  
D: Terreno

nota : si suppone che esternamente la fondazione sia simmetrica a quella rilevata internamente

SF.3: la fondazione, composta da mattoni, raggiunge una profondità di 40 cm. appoggiata su un letto di ghiaione di fondazione di circa 45 cm.;

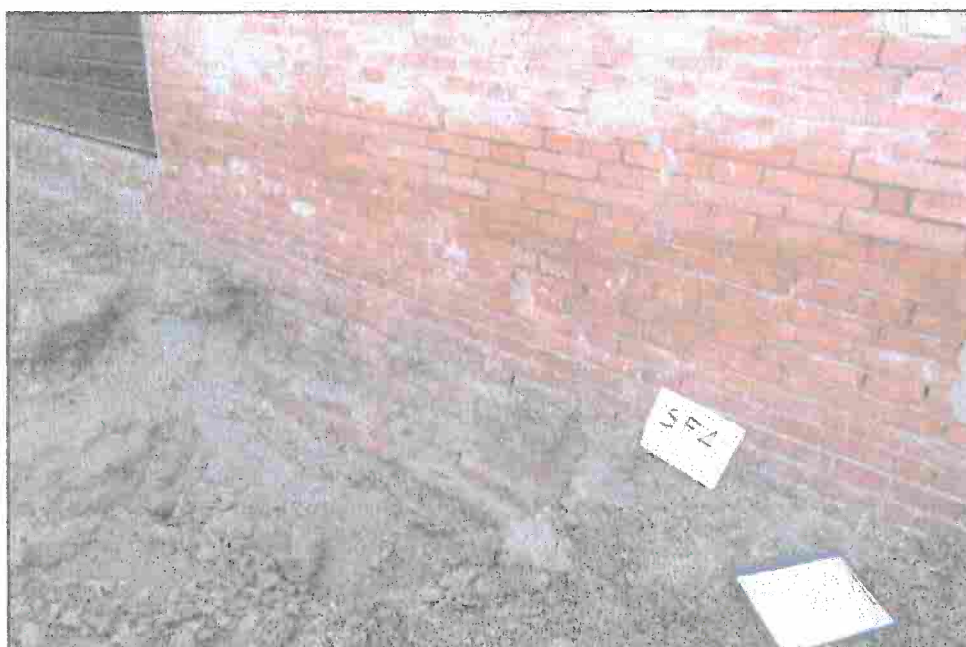
Descrizione: A: Muratura in mattoni in elevazione  
B: Muratura in mattoni con risega di 10 cm  
C: Strato compatto di terra e ghiaione  
D: Terreno argilloso compatto

nota : si suppone che internamente la fondazione sia simmetrica a quella rilevata esternamente

SF.4: la fondazione con risega di 10 cm. è composta da mattoni, ha una profondità di 60 cm. e insiste su un letto di ghiaione di fondazione di circa 60 cm.

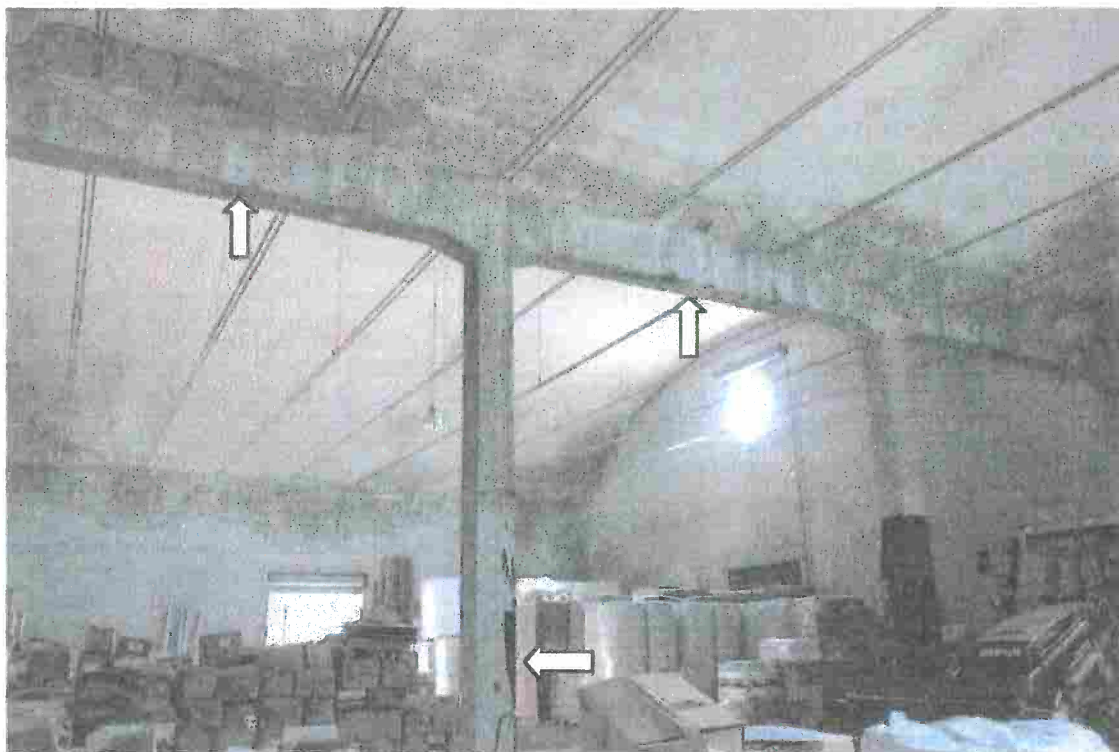
**TELAIO CENTRALE IN c.a. CON INDICATI P.TI DI PROVA PND**

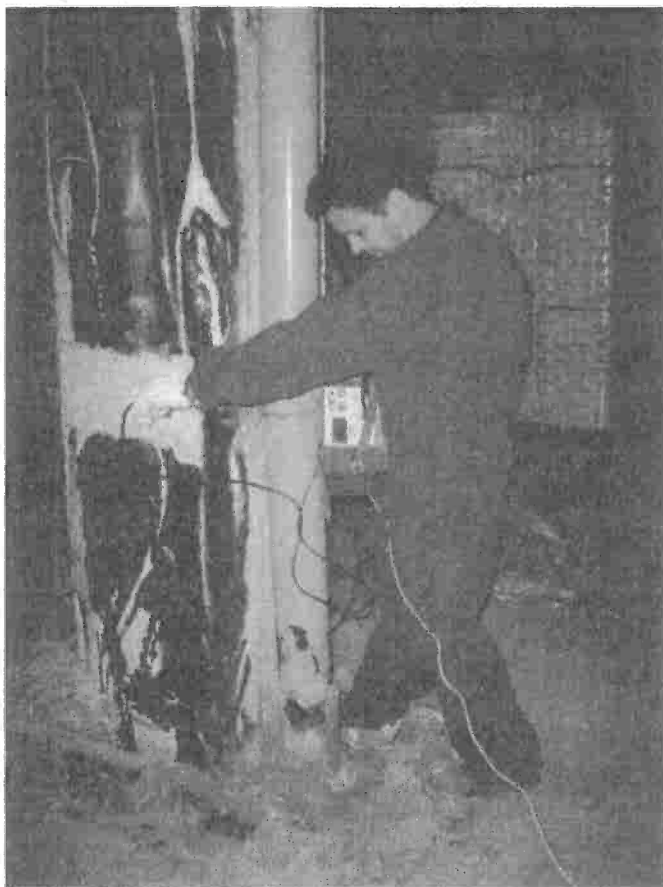
**RILIEVI ULTRASONICI CON PUNDIT**

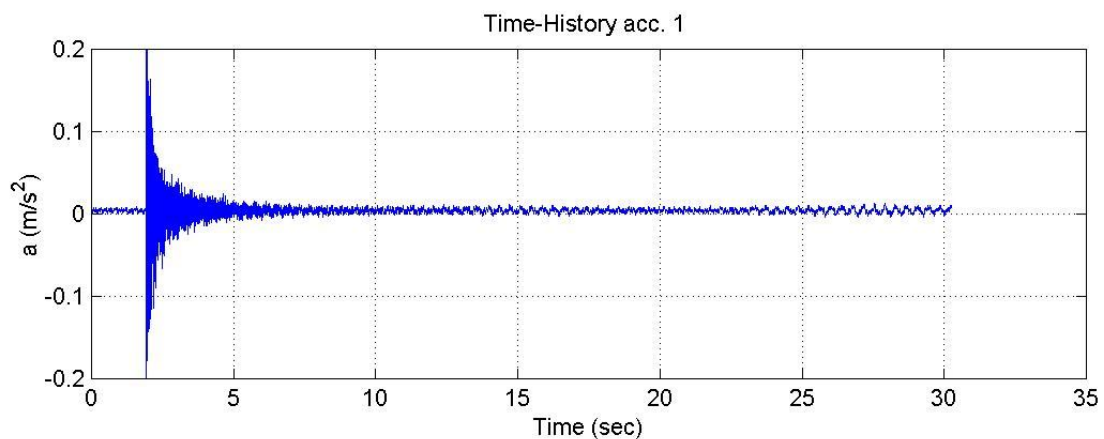
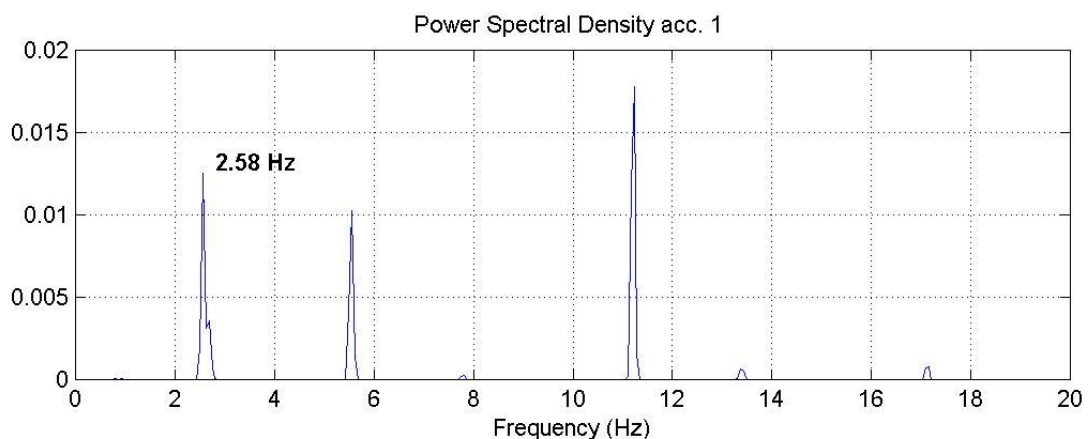
LUNGHEZZA LIBERA CATENA	19985 mm
DIAMETRO	26.60 mm

<b>FREQUENZA</b>	<b>2.58 Hz</b>
<b>TENSIONE</b>	<b>850.2 daN/cm<sup>2</sup></b>
<b>SFORZO DI TRAZIONE</b>	<b>47.68 kN</b>

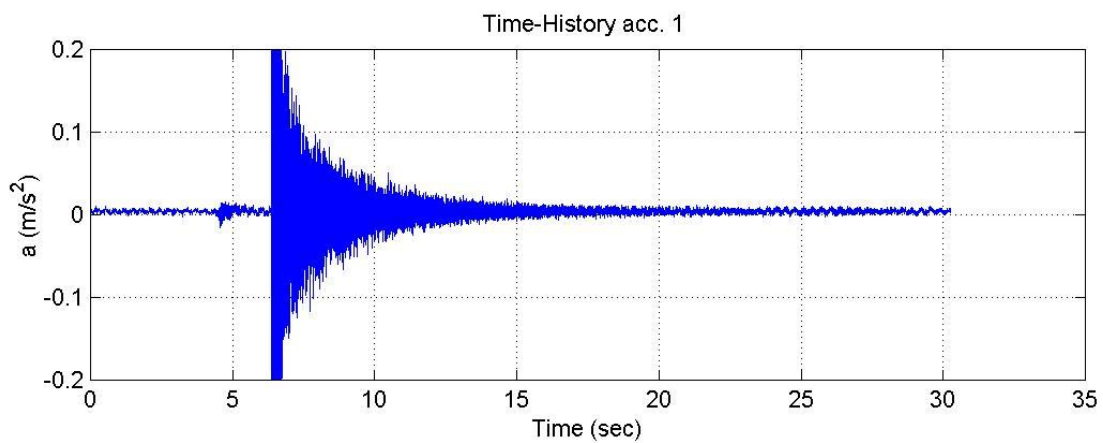
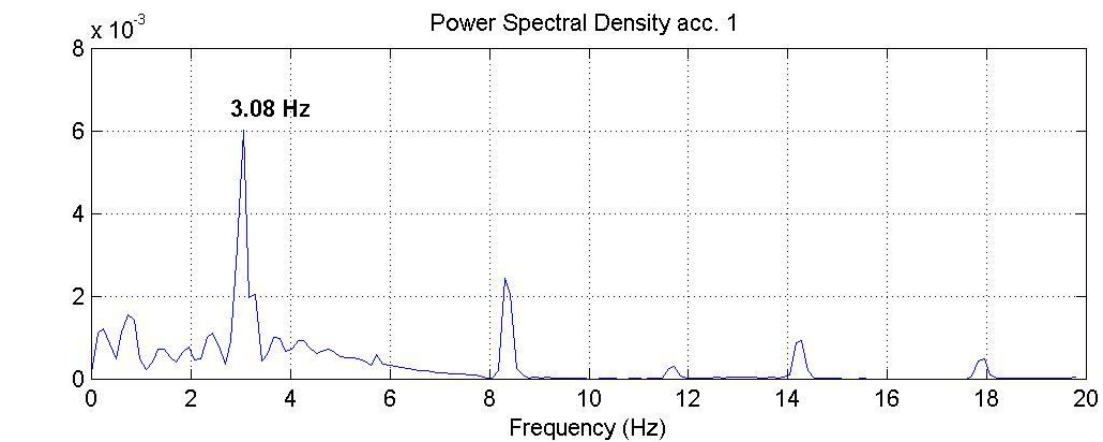
**CORPO A :PROVA 2:CATENA 2**

LUNGHEZZA LIBERA CATENA	20070 mm
DIAMETRO	30.60 mm

<b>FREQUENZA</b>	<b>3.08 Hz</b>
<b>TENSIONE</b>	<b>1224.6 daN/cm<sup>2</sup></b>
<b>SFORZO DI TRAZIONE</b>	<b>90.0 kN</b>

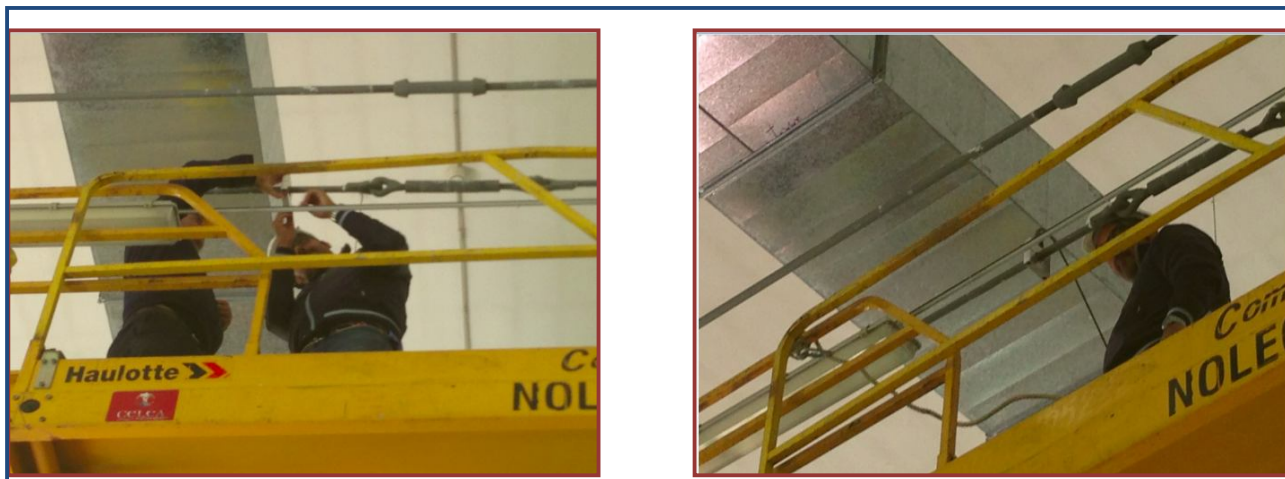
Figura 1 Prova 1 catena "1" diametro 26 mm

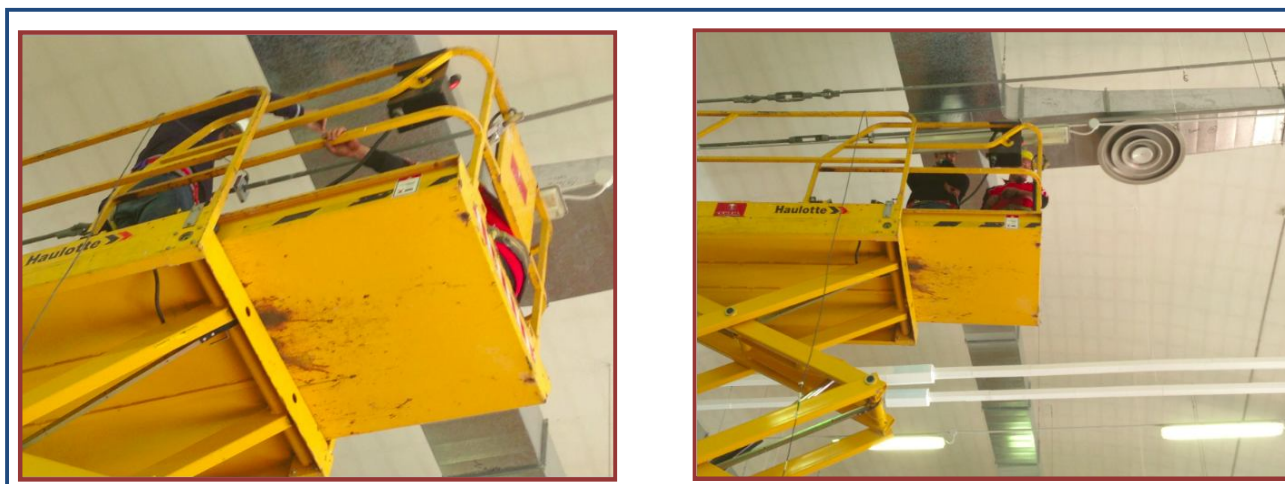
Figura 2 Prova 2 catena "2" diametro 31 mm
