REGIONE EMILIA-ROMAGNA
REALIZZAZIONE DEI LAVORI DI RIPRISTINO E
MIGLIORAMENTO SISMICO DELL'ARCHIVIO STORICO
DELLA REGIONE EMILIA-ROMAGNA IN VIA MARCONI
N.3-5-7 A SAN GIORGIO DI PIANO (BO)

PROGETTO PRELIMINARE

RELAZIONE TECNICA PRELIMINARE

RELAZIONE TECNICA PRELIMINARE SULLE STRUTTURE

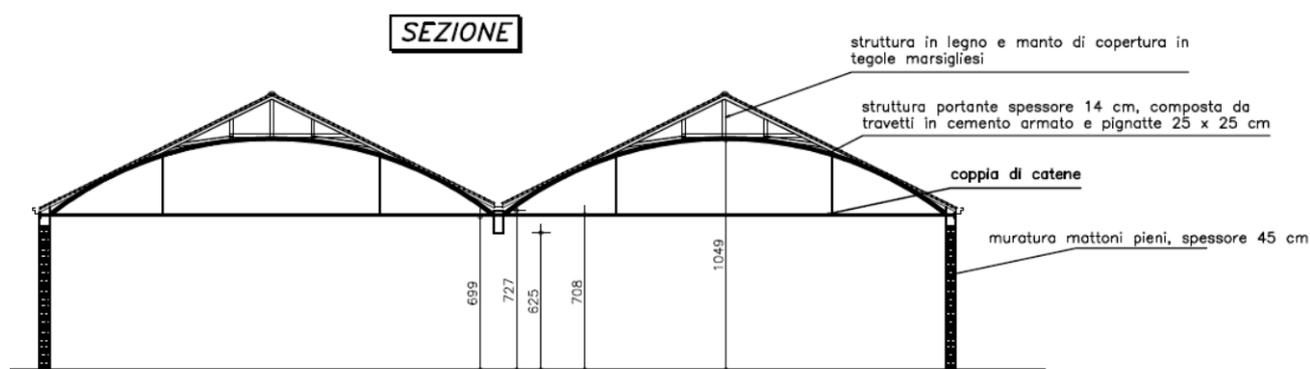
Figura 3: Sezione trasversale schematica tipica delle strutture del complesso

Tutti gli ambienti sono coperti da solai voltati che a loro volta sorreggono la copertura; sulla sala Schellenberg, in particolare, è presente un solaio a volta a botte ribassata costituita da travetti in c.a. a doppia orditura, con interasse fra i travetti trasversali pari a 50 cm e interasse fra i travetti longitudinali di 25 cm, intervallati da pignatte in laterizio, con uno spessore di 14 cm. In questo ambiente, si hanno due campate di volte, poggianti sulle pareti perimetrali nord e sud, ed in mezzeria sul telaio in c.a. costituito dai pilastri intermedi, sormontati da una trave, anch'essa in c.a. e apparentemente originale.

Dall'interno si denota quindi la presenza di timpani con forma di settore circolare, con finestra circolare centrale, che seguono la forma della volta, mentre dall'esterno si vede che le pareti sui fronti est e ovest terminano in sommità con un timpano triangolare che segue la configurazione geometrica del coperto.

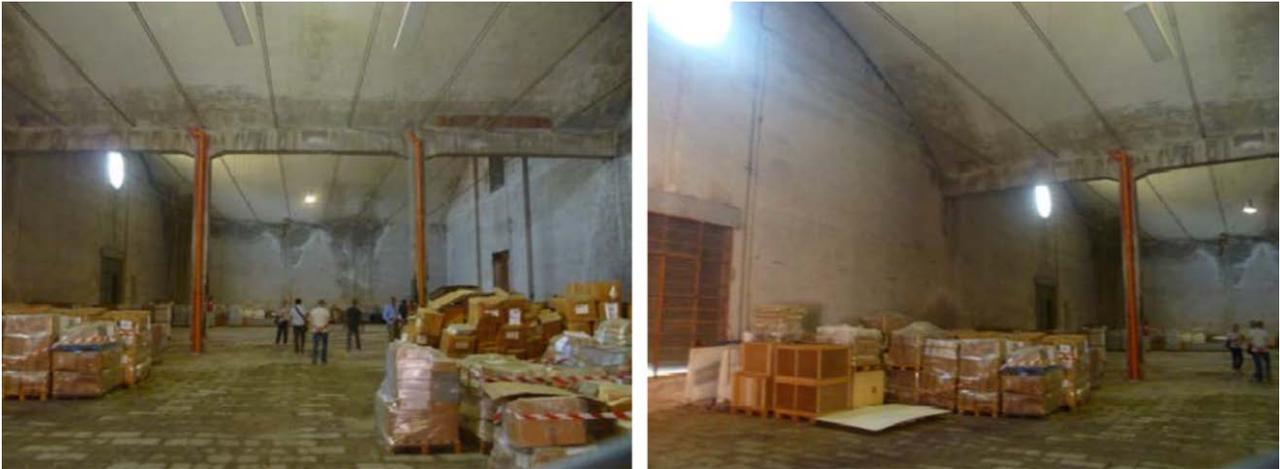
Figura 4: Sala Schellenberg, vista dall'interno con catene a contrasto della spinta dei solai voltati.

La sala Brenneke, che presenta una lunghezza maggiore, pari a circa 40 m, si differenzia per essere costituita da una campata unica, con 12 coppie di catene di diametro 26 mm disposte lungo tale lunghezza.

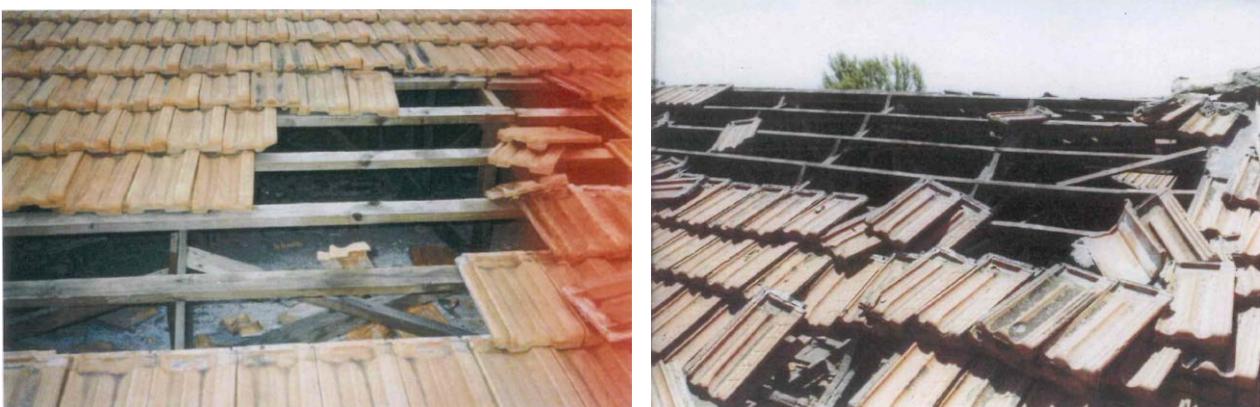
Figura 5: Particolari della copertura lignea sovrastante le volte in latero-cemento.

La soprastante copertura vera e propria, con un manto in tegole in laterizio, è costituita da travetti in legno longitudinali di base 7 cm e altezza 4 cm, posti ad interasse 35 cm, ed incastellati variamente, posti ad una quota di poco superiore alla volta, tanto che almeno per la parte più vicina alla gronda questa sostiene direttamente il manto.

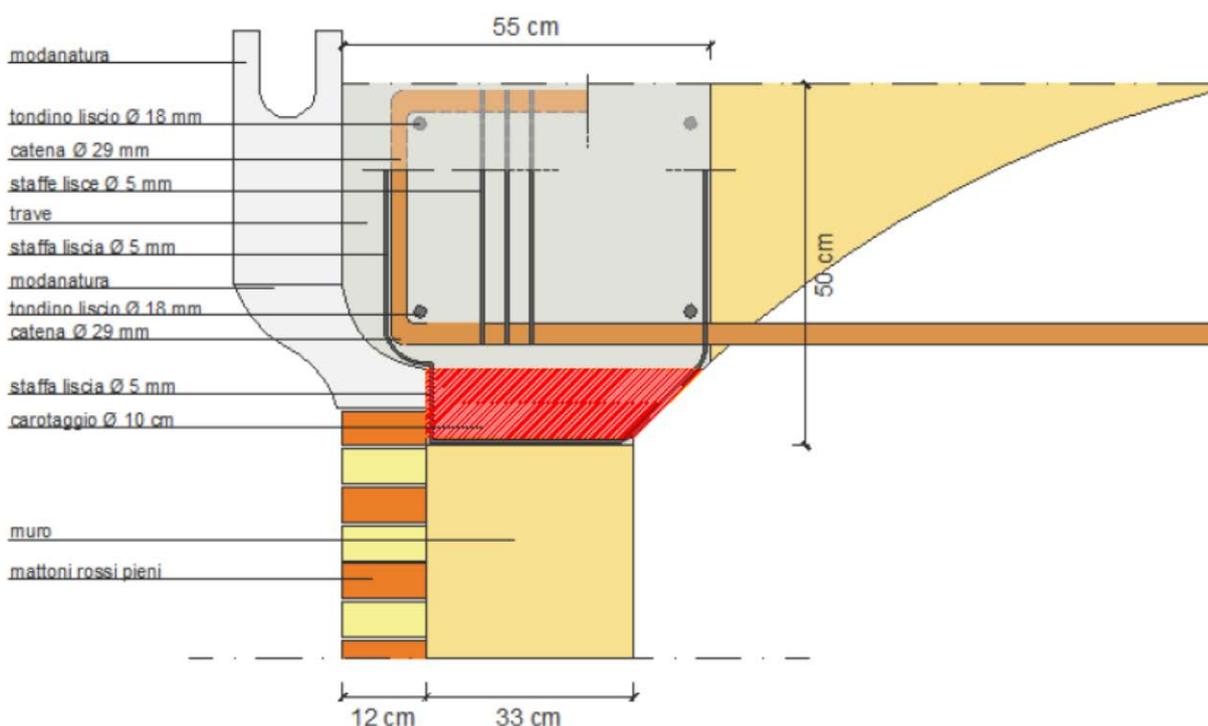
Figura 6: Sezione di dettaglio in corrispondenza dell'imposta delle volte in latero-cemento.

- sono presenti tondini lisci di acciaio Ø 18 mm ortogonali al verso della catena;
- è presente una staffa liscia Ø 5 mm sagomata all'interno della trave;
- sono presenti 3 staffe lisce Ø 5 mm che raccordano la coppia di catene;
- la trave, segue la forma della modanatura e non poggia sulla fila esterna di mattoni rossi;
- la catena Ø 29 mm “gira” intorno al tondino liscio di acciaio Ø 18 mm.

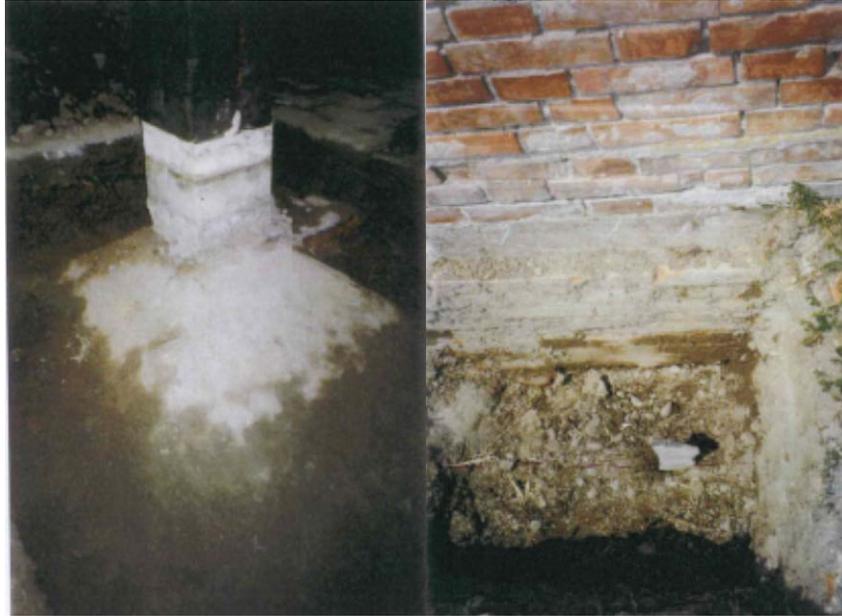
Figura 7: Saggi esplorativi sulle fondazioni dei pilastri interni in c.a. e delle murature esterne.

- la fondazione della muratura esterna della sala Schellenberg, in mattoni pieni, ha una profondità di 85 cm, e poggia su un letto di 20 cm di ghiaione di base, con una leggera risega di 8 cm per lato rispetto allo spessore murario in elevazione;
- i pilastri centrali della sala Schellenberg hanno fondazioni a plinto quadrato, con lato da 3,50 m e profondità di posa 1,50 m;
- la fondazione delle pareti lunghe della sala Brenneke, in muratura, presenta una profondità di soli 40 cm, ma un letto di ghiaione sottostante spesso 45 cm;
- la fondazione della parete esterna sul lato ovest, anch'essa in muratura, è caratterizzata da una risega di 10 cm, con una profondità di 60 cm, ed è posata su un letto di ghiaione di 60 cm di spessore.

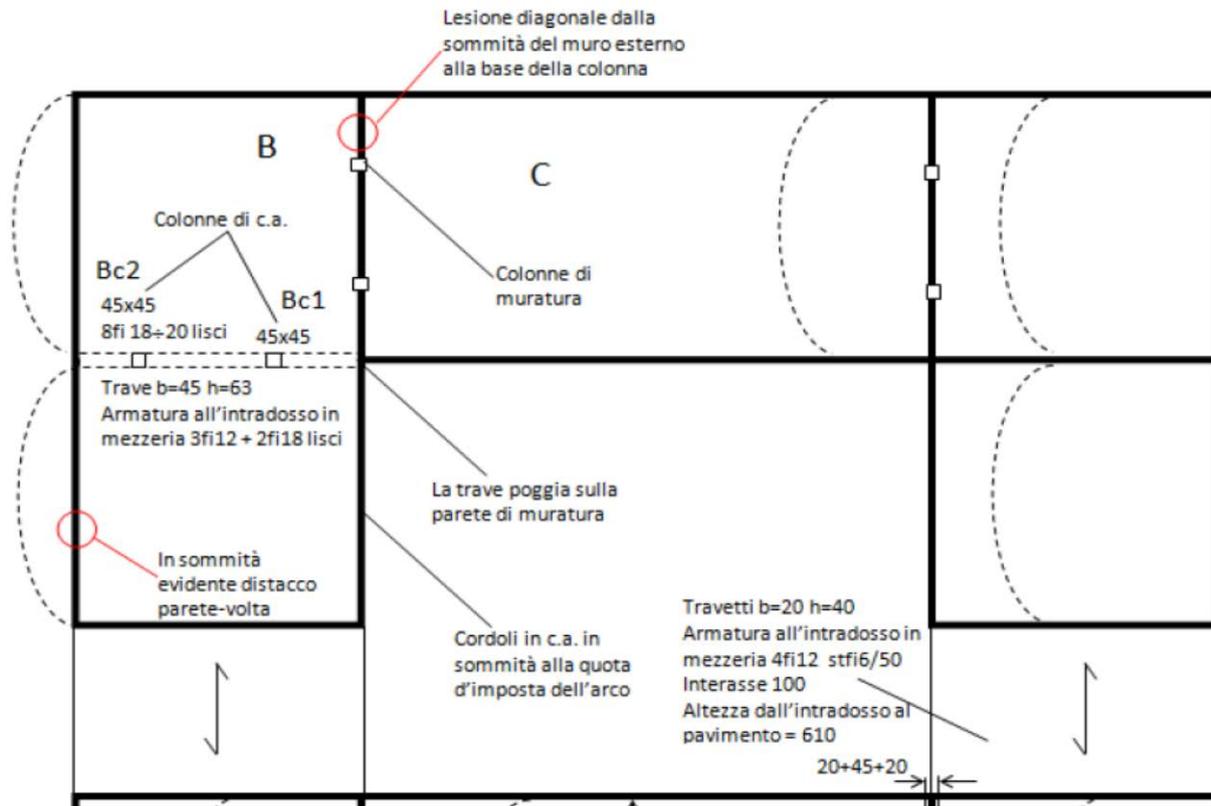
Figura 8: Pianta del quadro fessurativo rilevato precedentemente agli eventi sismici del 2012.

Il tutto è documentato dall'illustrazione seguente, da cui si nota inoltre un distacco fra una parte del solaio voltato della sala Schellenberg e la muratura perimetrale adiacente; la successiva foto mostra invece la lesione sulla parete trasversale interna che separa tale ambiente dalla sala Brenneke, che parrebbe imputabile ad un'insufficienza fondale, e che ad oggi risulta aggravata.

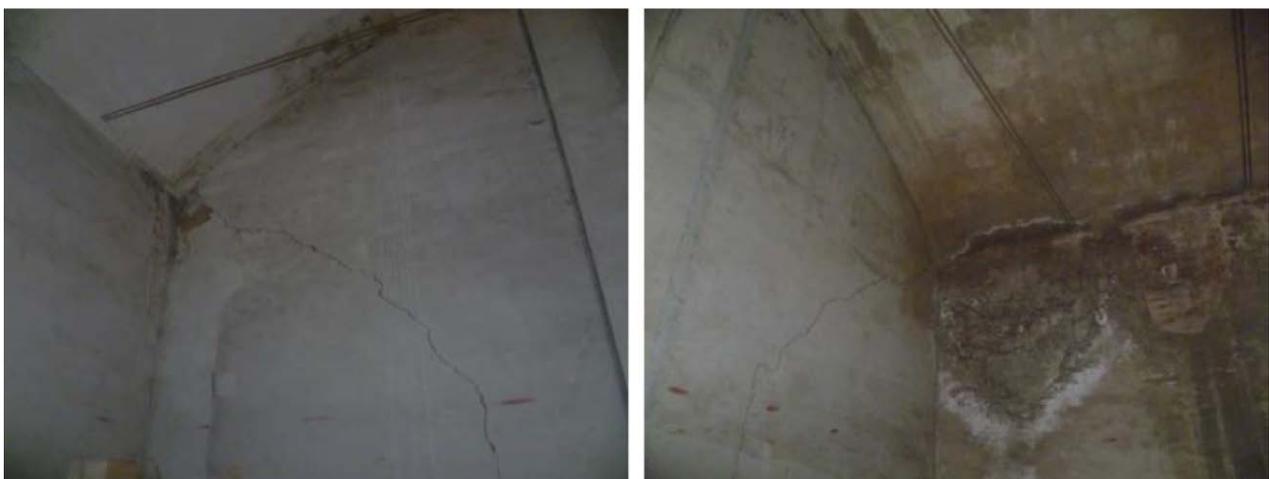
Figura 9: Vista ravvicinata delle lesioni diagonali sulle murature trasversali interne.

Si è anche rilevato che alcune lesioni riscontrate sulle murature trasversali interne, aventi in andamento diagonale in un'unica direzione, potrebbero essere ricondotte a cedimenti fondali, preesistenti ed al più acuiti dal sisma; si sottolinea che si tratta di murature sostanzialmente scariche rispetto ai carichi verticali, e questo potrebbe avere condotto, in sede di costruzione, ad un sottodimensionamento fondale più marcato.

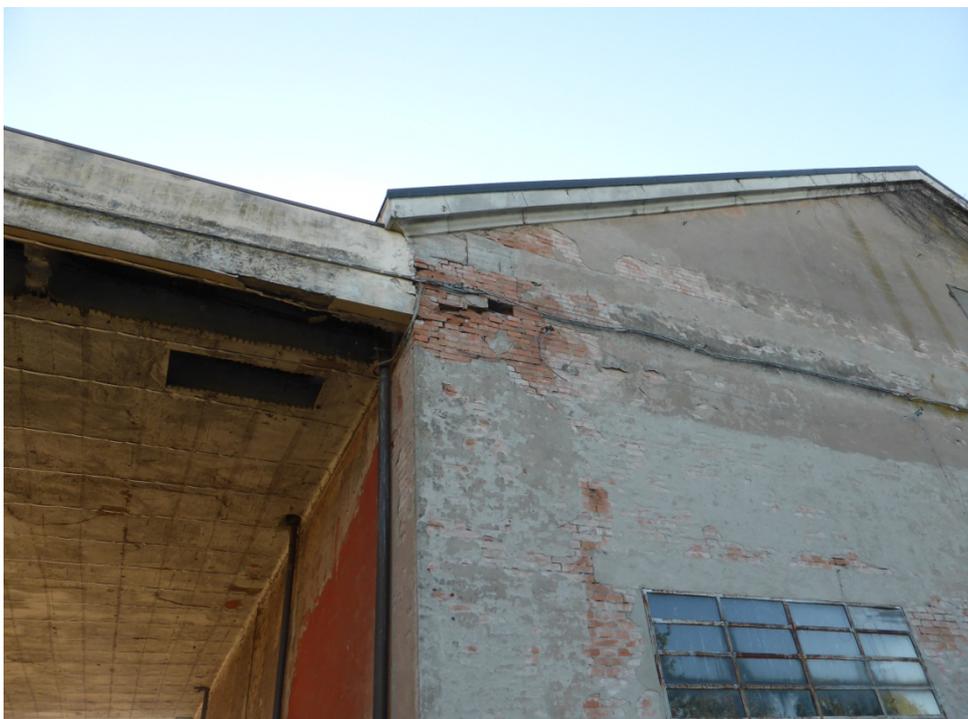
Figura 10: Dettaglio delle lesioni ai cantonali lato nord presumibilmente indotte dai lavori di demolizione.

- cantonali con principi di spanciamento o danneggiati da incaute procedure di demolizione delle adiacenti pensiline verso la porzione nord del complesso;
- murature trasversali interne lesionate presumibilmente da cedimenti fondali;
- eventuali scassi o foronomie di disturbo per la tessitura muraria, da richiudere adeguatamente;
- porzioni di paramento esterno con forte degrado dei laterizi, mancanti della porzione più superficiale.

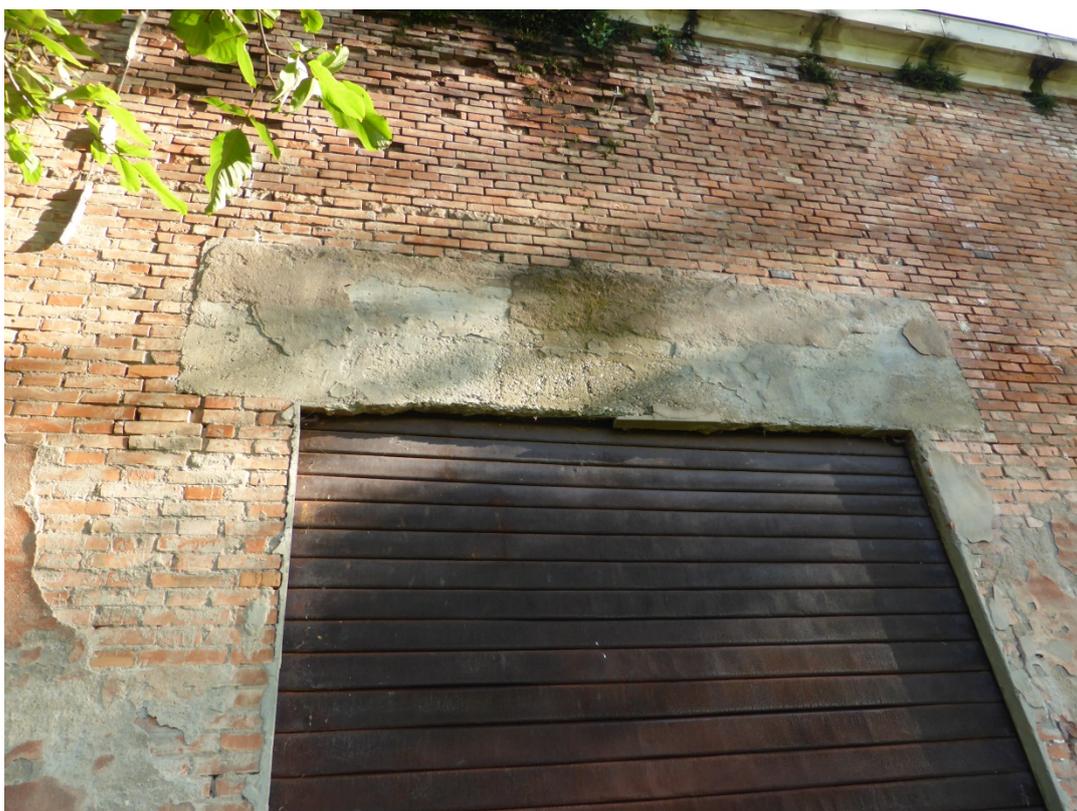
Figura 13: Architrave esistente in c.a. con porzione di muratura sotto il cornicione con vegetazione e mattoni degradati.

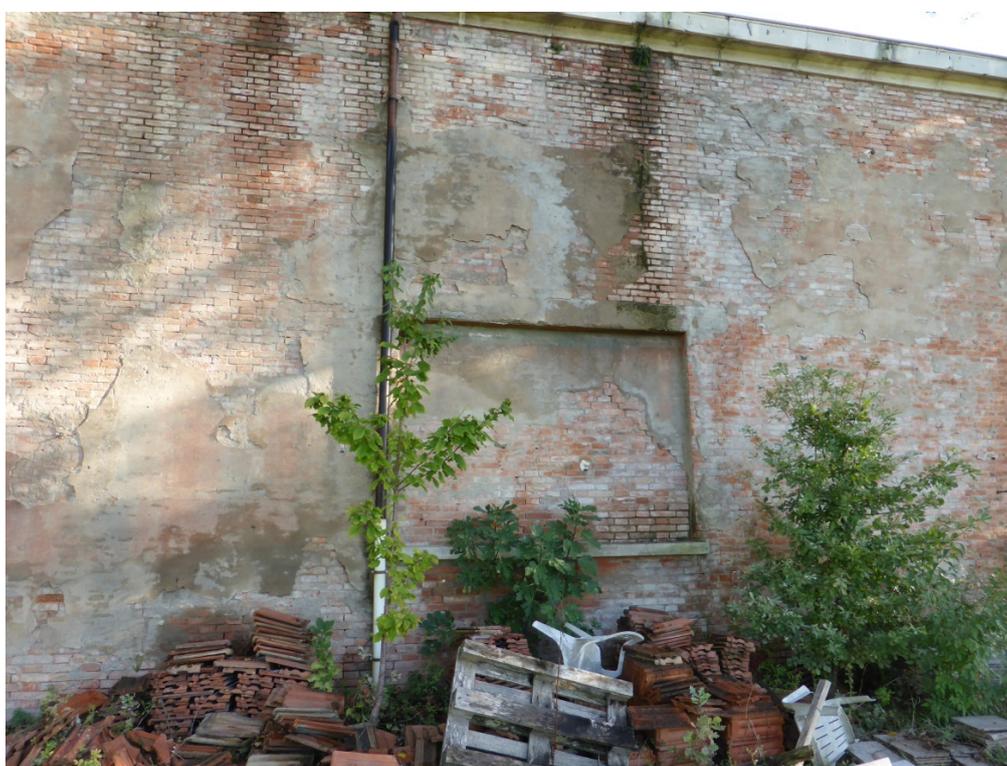
Figura 14: Fessurazioni murarie verticali e sintomi di degrado delle murature sul fronte sud.

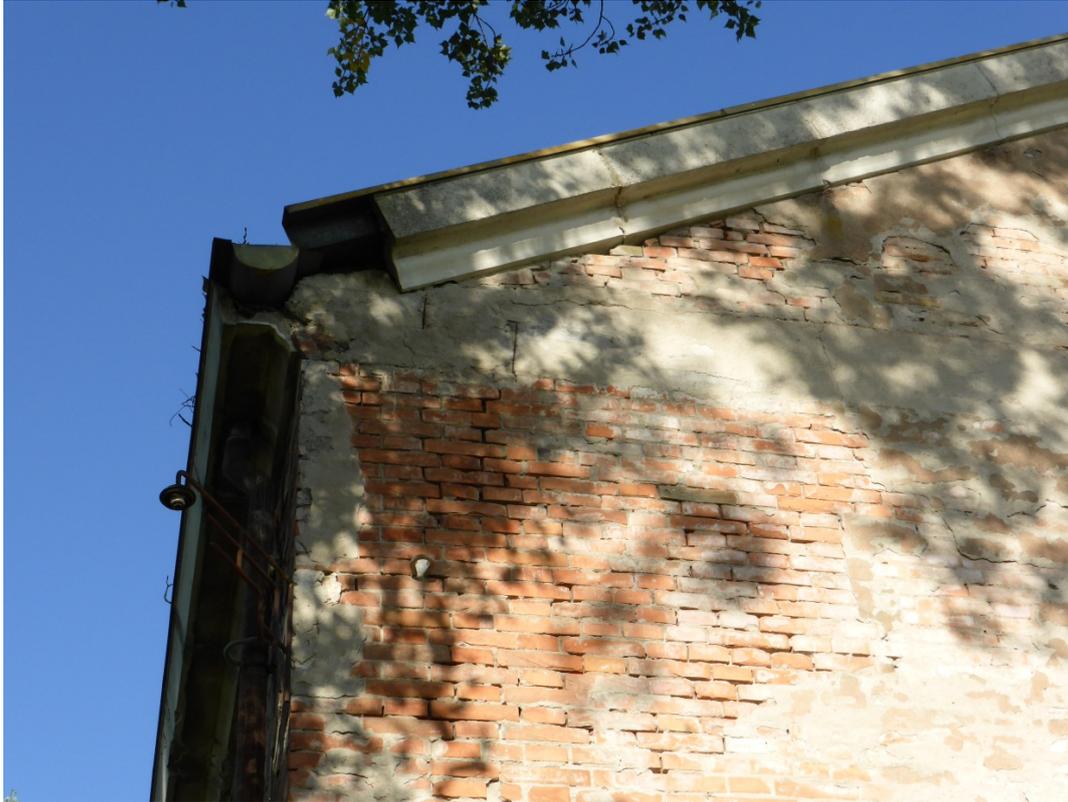
Figura 15: Fessurazioni in corrispondenza del cantonale di sud-est.

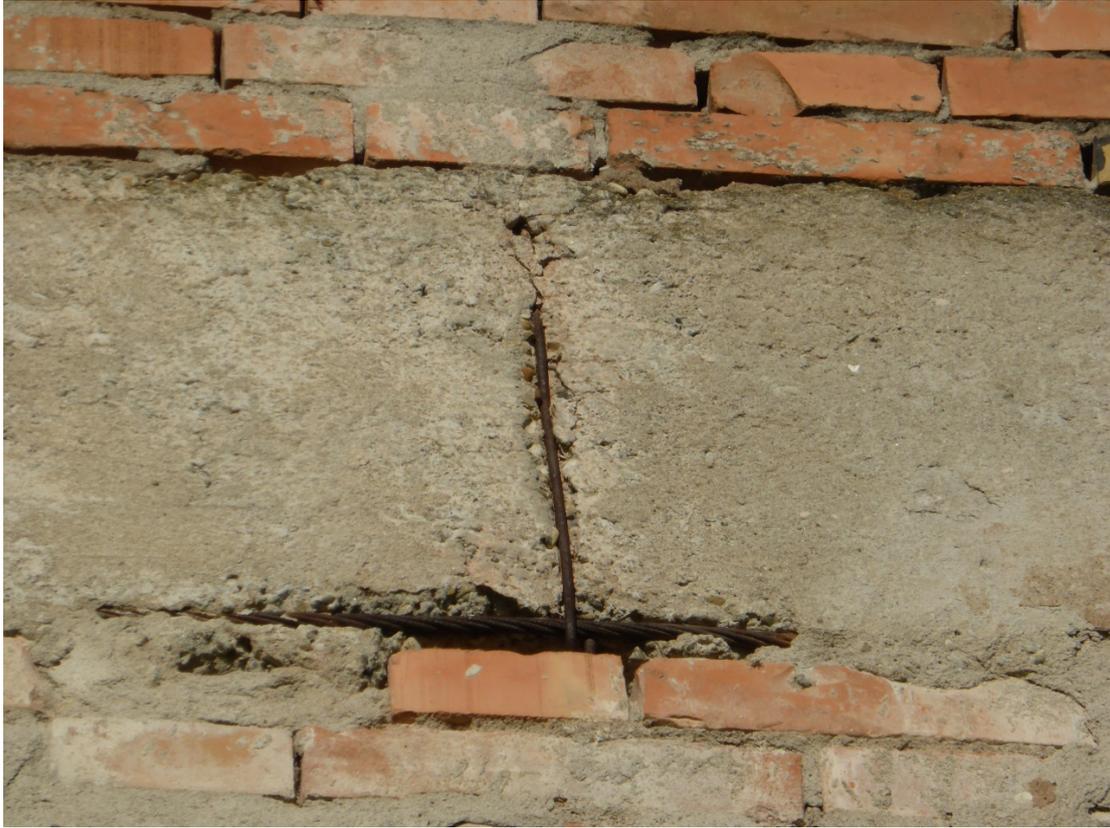
Figura 17: Particolare di degrado del copriferro sul cordolo del fronte est.

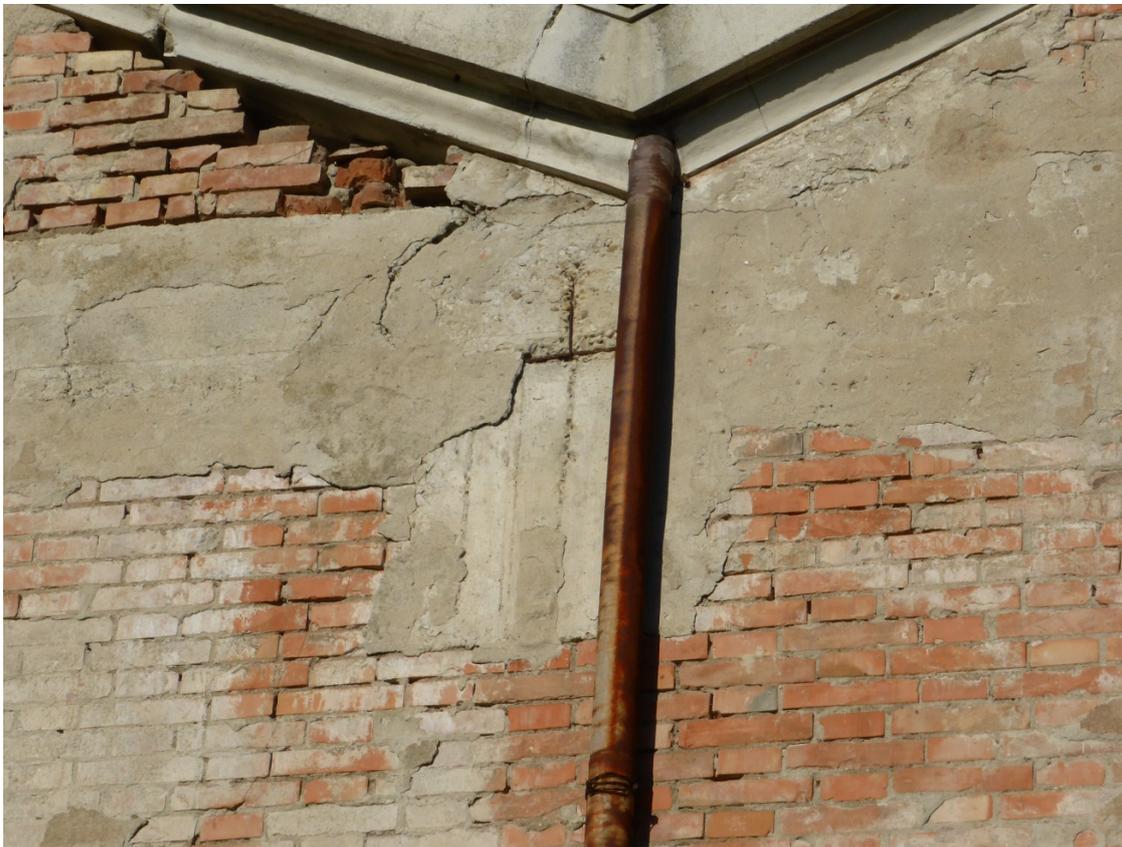
Figura 18: Dettaglio dell'innesto della trave del telaio in c.a. interno nella muratura perimetrale.

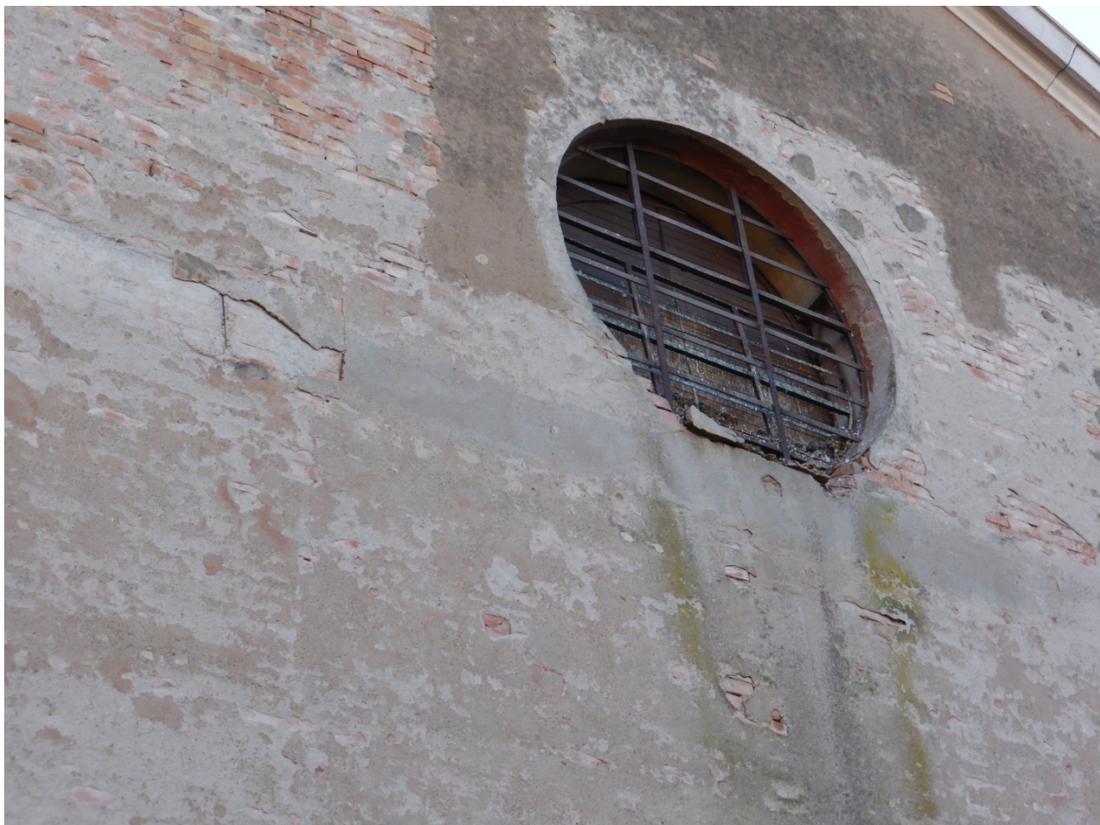
Figura 20: Degrado su un rosone che affaccia sul cortile interno.

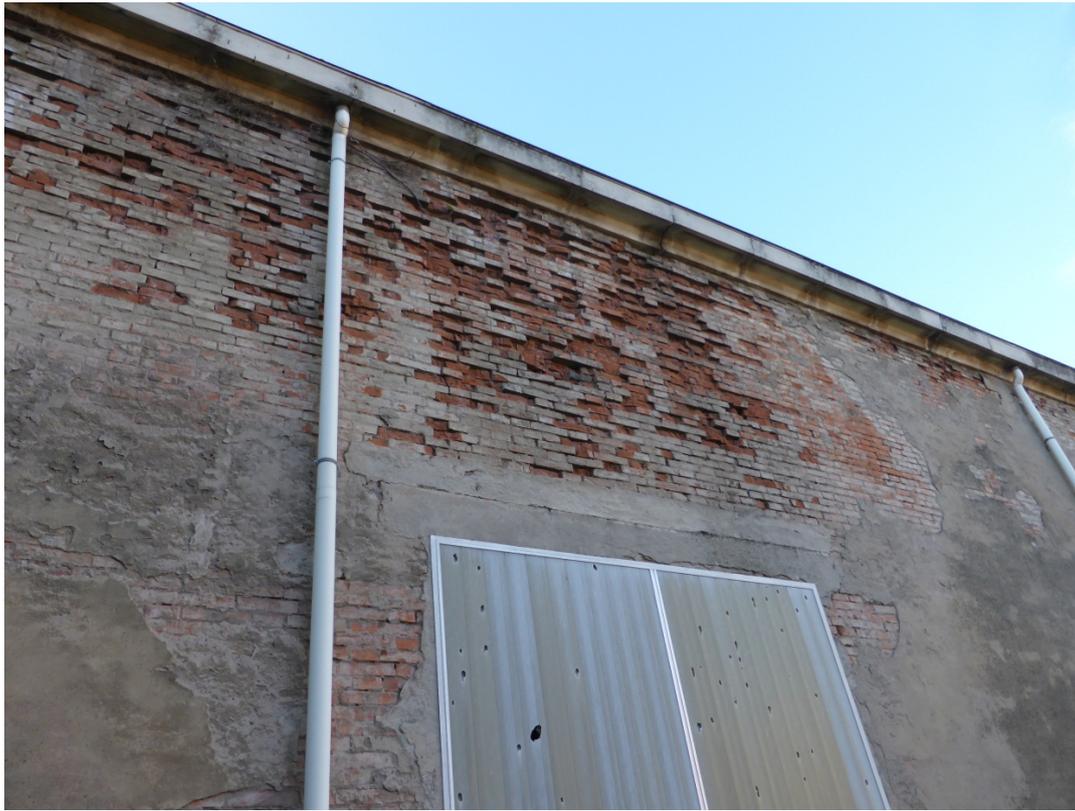
Figura 21: Degrado dei laterizi sul paramento murario esterno, lato corte.

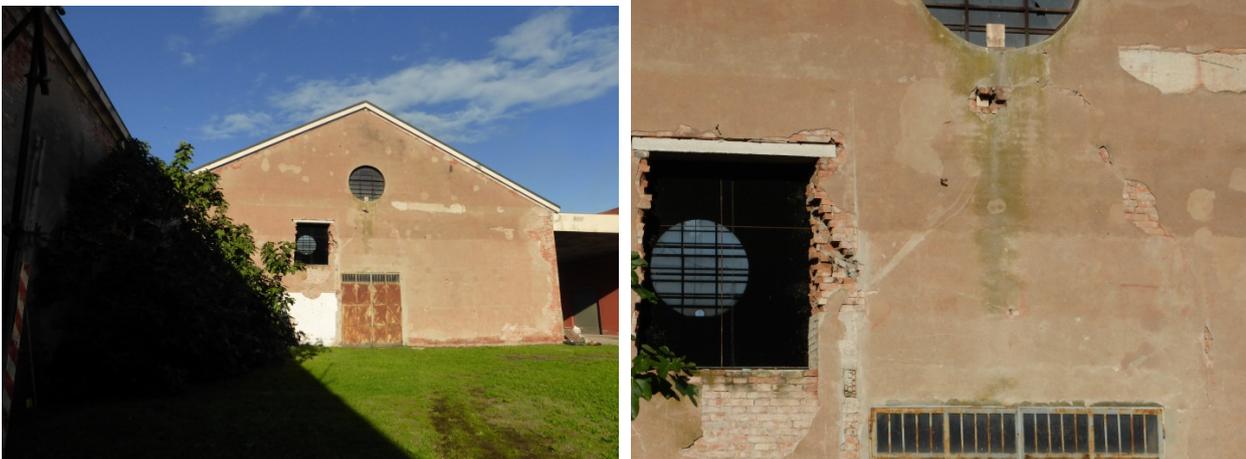
Figura 22: Prospetto sulla corte interna della porzione di nord-ovest, con indebolimento della muratura indotto da un'apertura in posizione sfavorevole, che (dettaglio a destra) ha agevolato la formazione di fessurazioni in corrispondenza della fascia di piano.

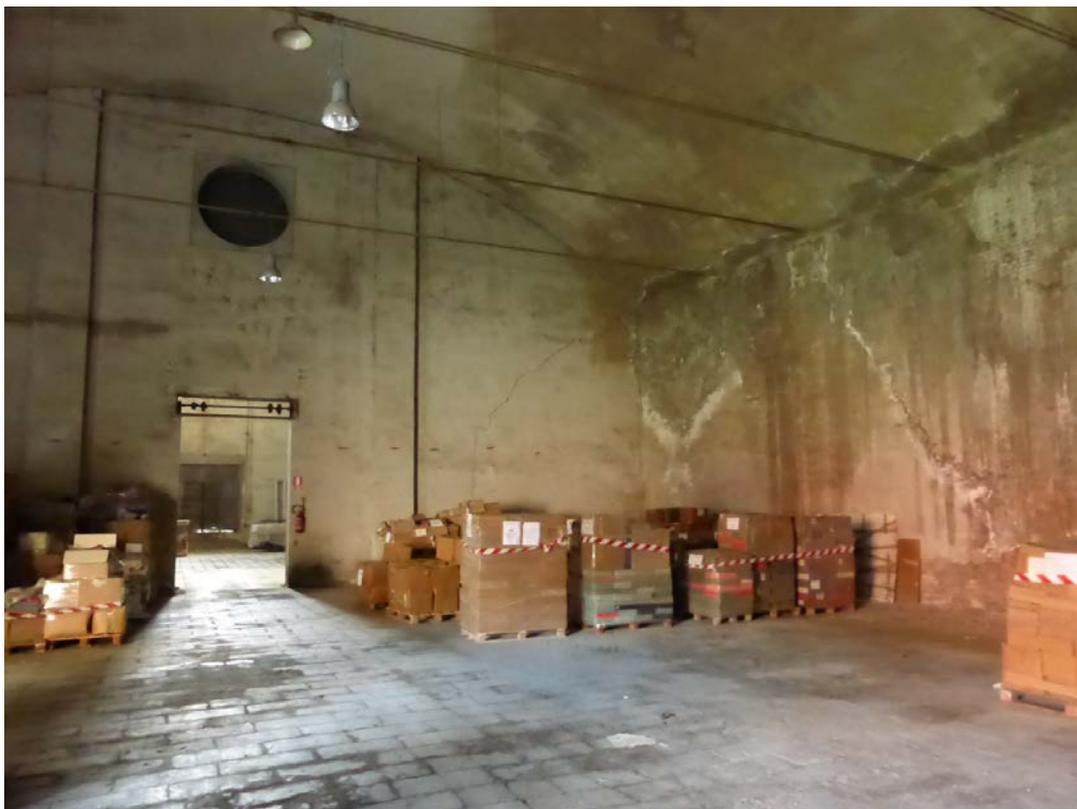
Figura 23: Interno della sala Brenneke (corpo centrale), si nota l'ammaloramento delle murature esterne per presenza di umidità ascendente e discendente, la lesione presumibilmente indotta da cedimento fondale della parete divisoria dal lato della sala Schellenberg ed il distacco in testa della volta dalla stessa parete.

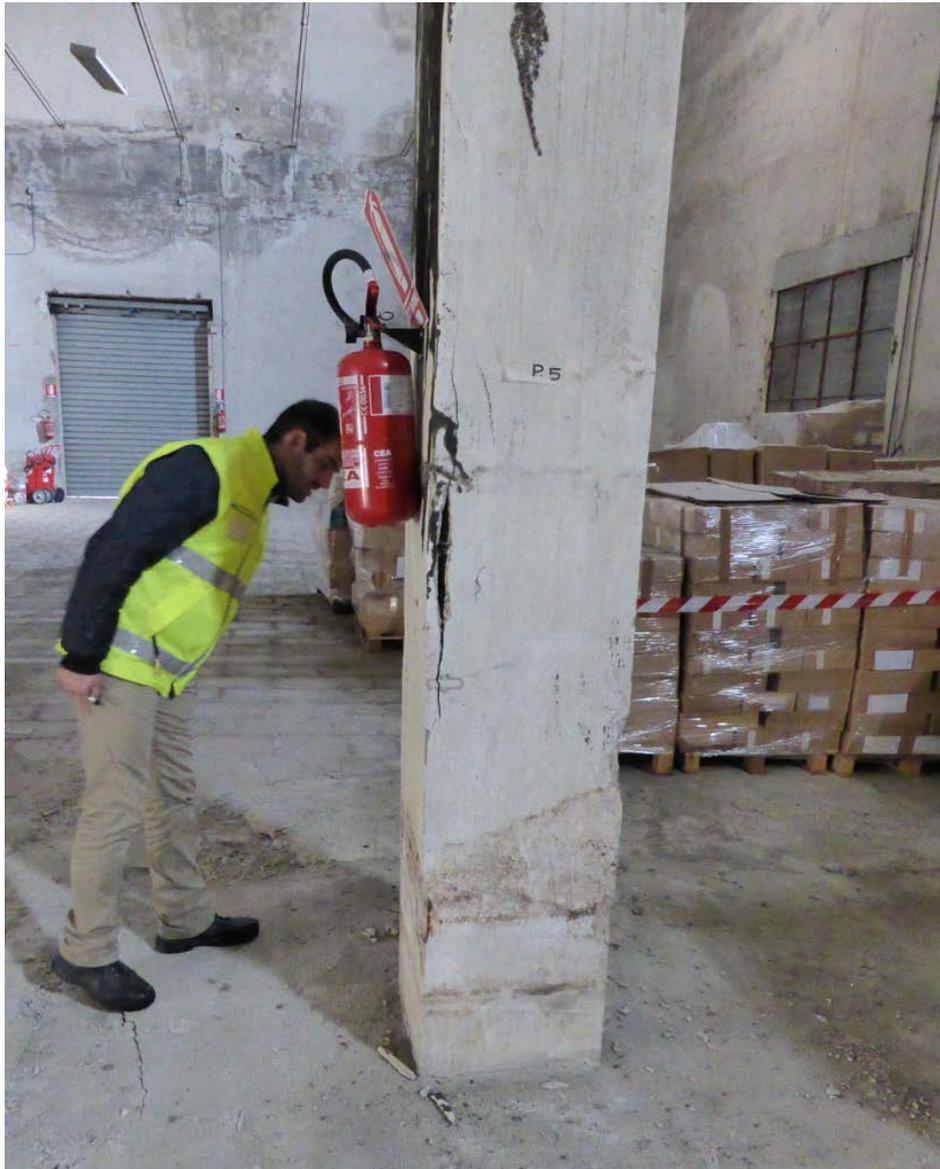
Figura 25: Pilastro in c.a. nella sala Schellenberg con copriferro degradato.

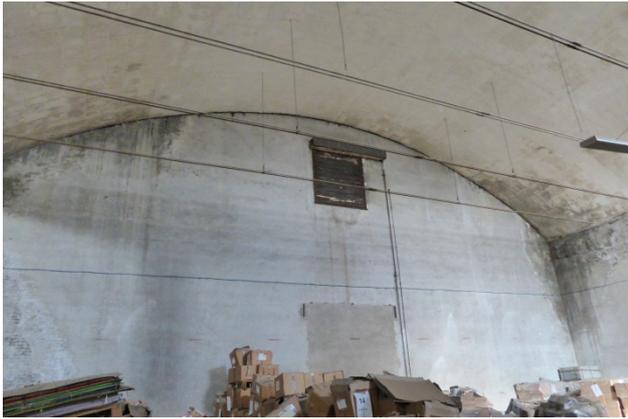
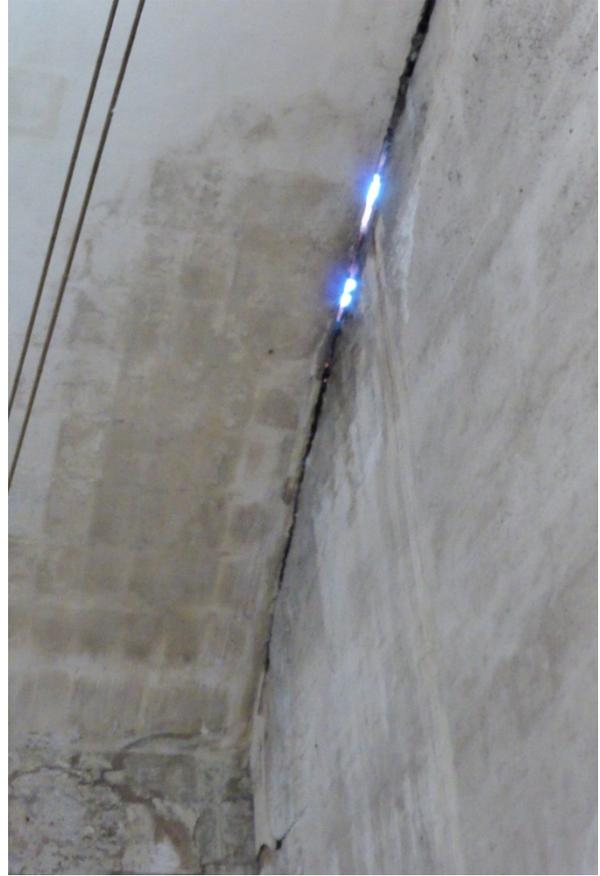
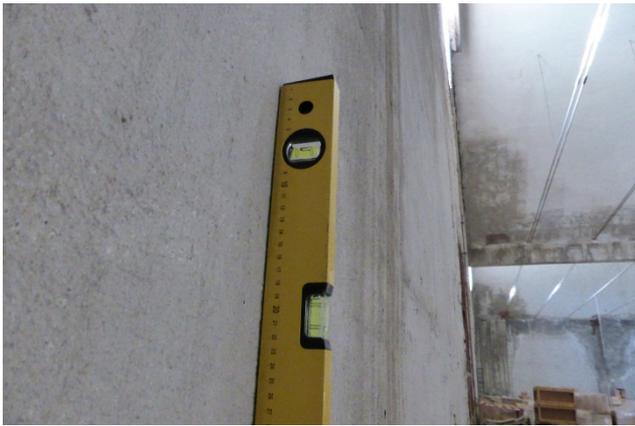
Figura 26: Distacchi fra le volte interne in latero-cemento e le pareti perimetrali esterne, con leggerissimo fuori piombo delle stesse verso l'esterno.

- il distacco in sommità delle pareti trasversali interne, aventi caratteristiche portanti (sebbene probabilmente poco caricate staticamente), dai solai ad arco in latero-cemento, che ad oggi risulta indistintamente esteso a tutto il fabbricato;
- alcune lesioni sui timpani (più evidenti all'esterno della sala Bonaini nella porzione nord, dove il rilevamento è agevolato dalla presenza di un intonaco in buone condizioni);
- l'insorgere di una lesione sulla parete trasversale interna fra la sala Brenneke e la sala Jenkinson, del tutto analoga a quella pre-esistente sulla parete divisoria fra la sala Brenneke e la sala Schellenberg.

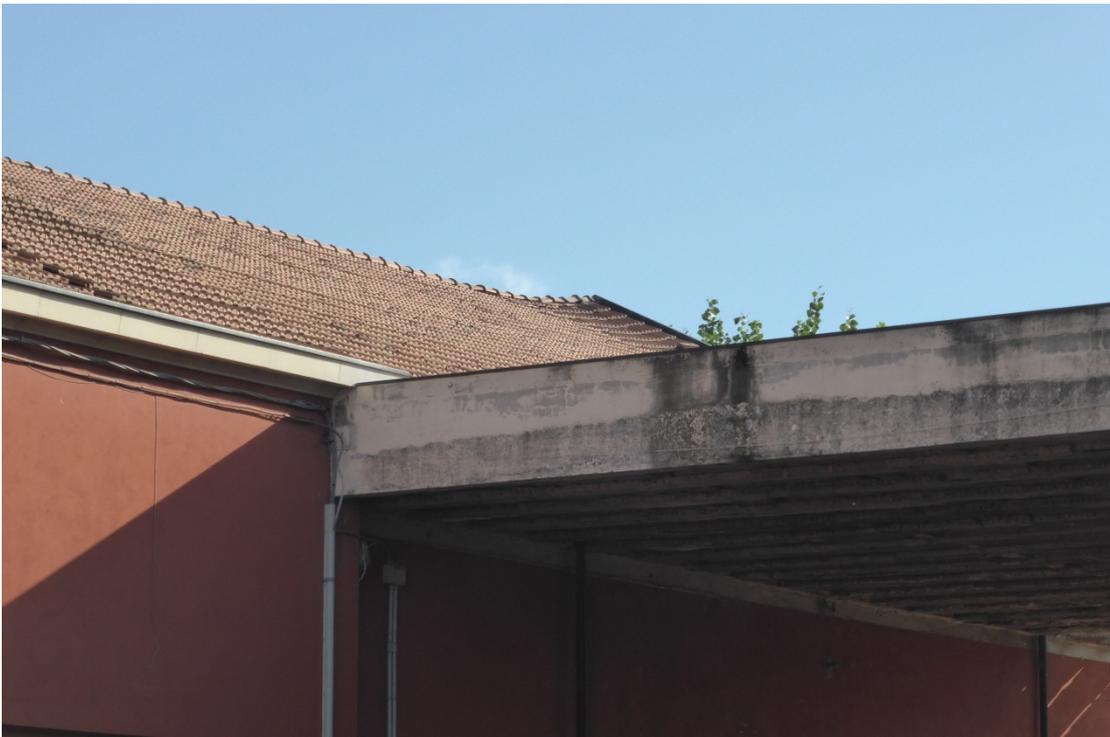
Figura 27: Avvallamenti nel manto di copertura.

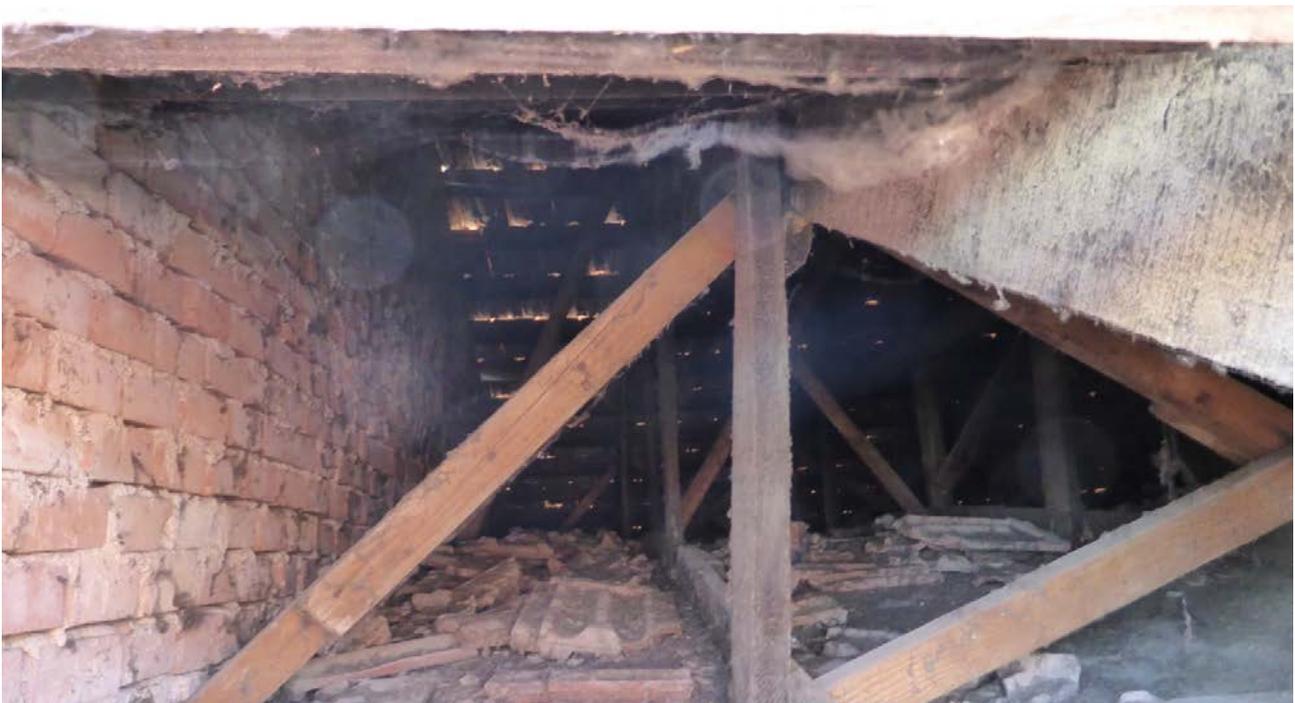
Figura 29: Intercapedine fra il solaio voltato e la copertura in legno, si nota la precarietà della struttura lignea che sostiene il manto in tegole marsigliesi.

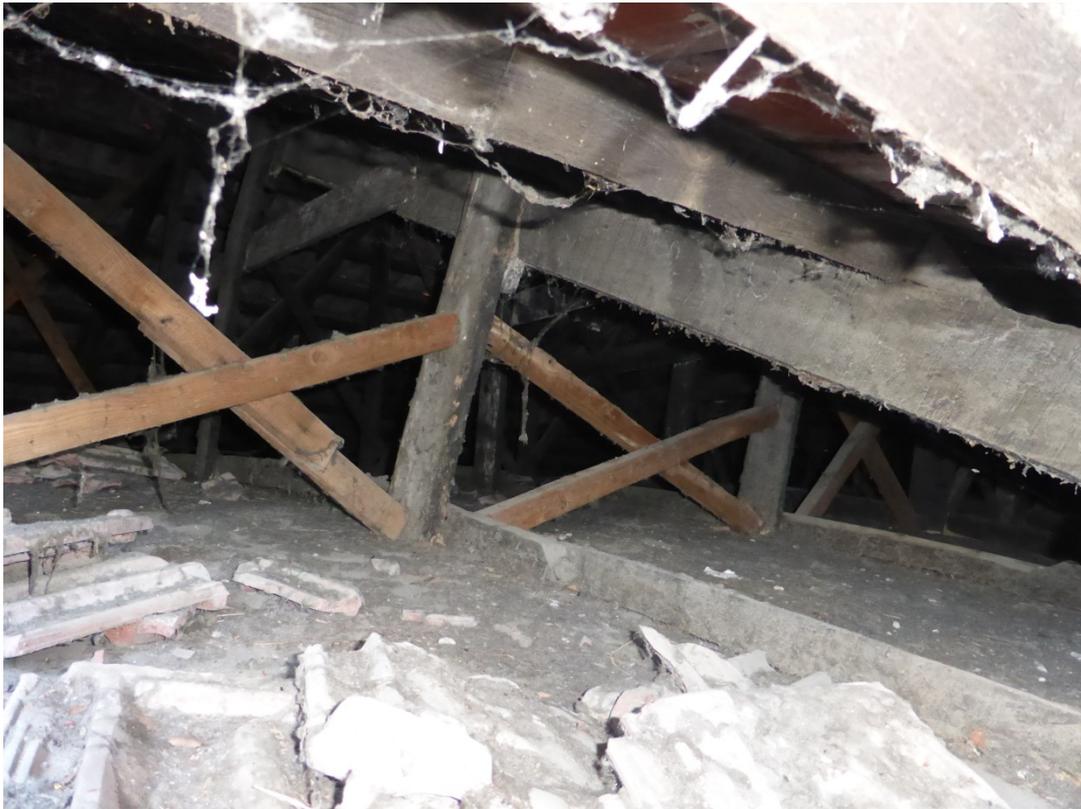
Figura 30: Copertura lignea, particolare delle tavole di irrigidimento in direzione longitudinale e trasversale.

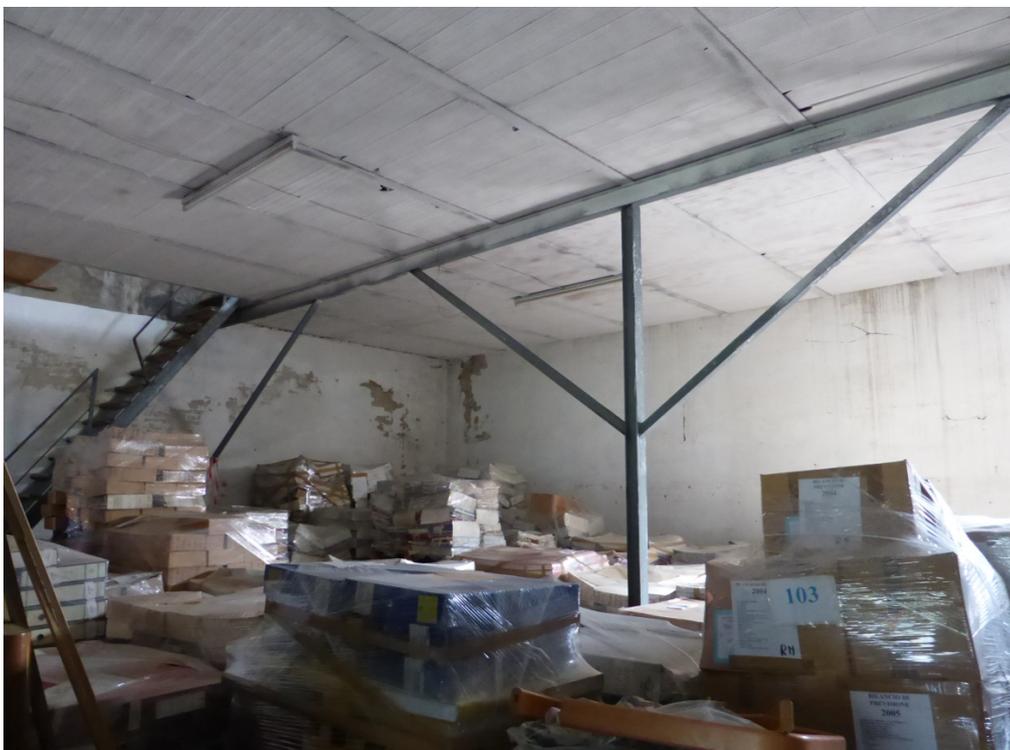
Figura 31: Corpo nord-ovest, solaio intermedio in putrelle HEA100 e tavelloni, sostenuto da telai interni in profilati metallici, poco efficienti ai fini sismici.

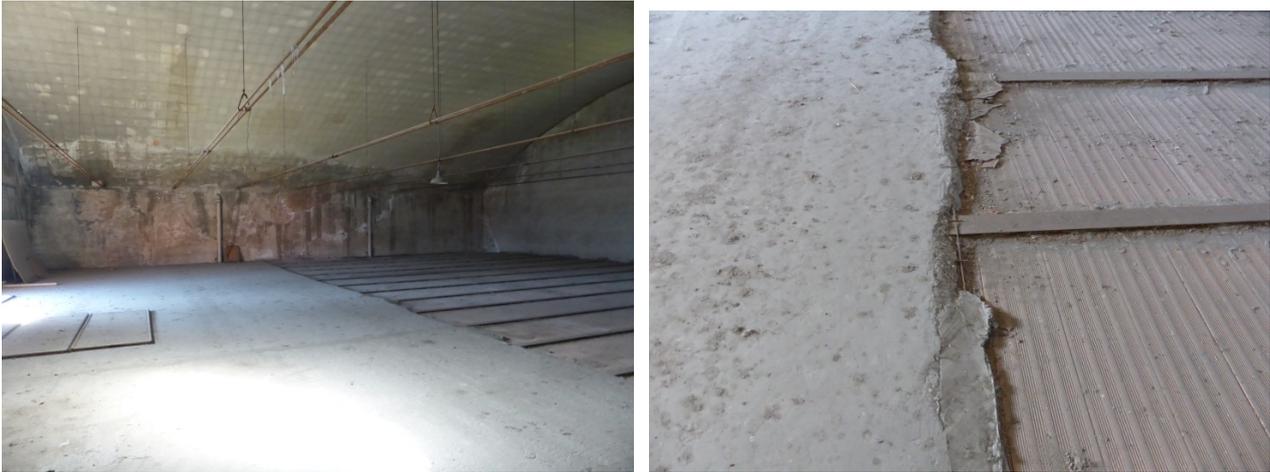
Figura 32: Solaio intermedio del corpo di nord-ovest, si nota la presenza di una cappa in c.a. con rete elettrosaldata soltanto su metà della superficie dell’impalcato.

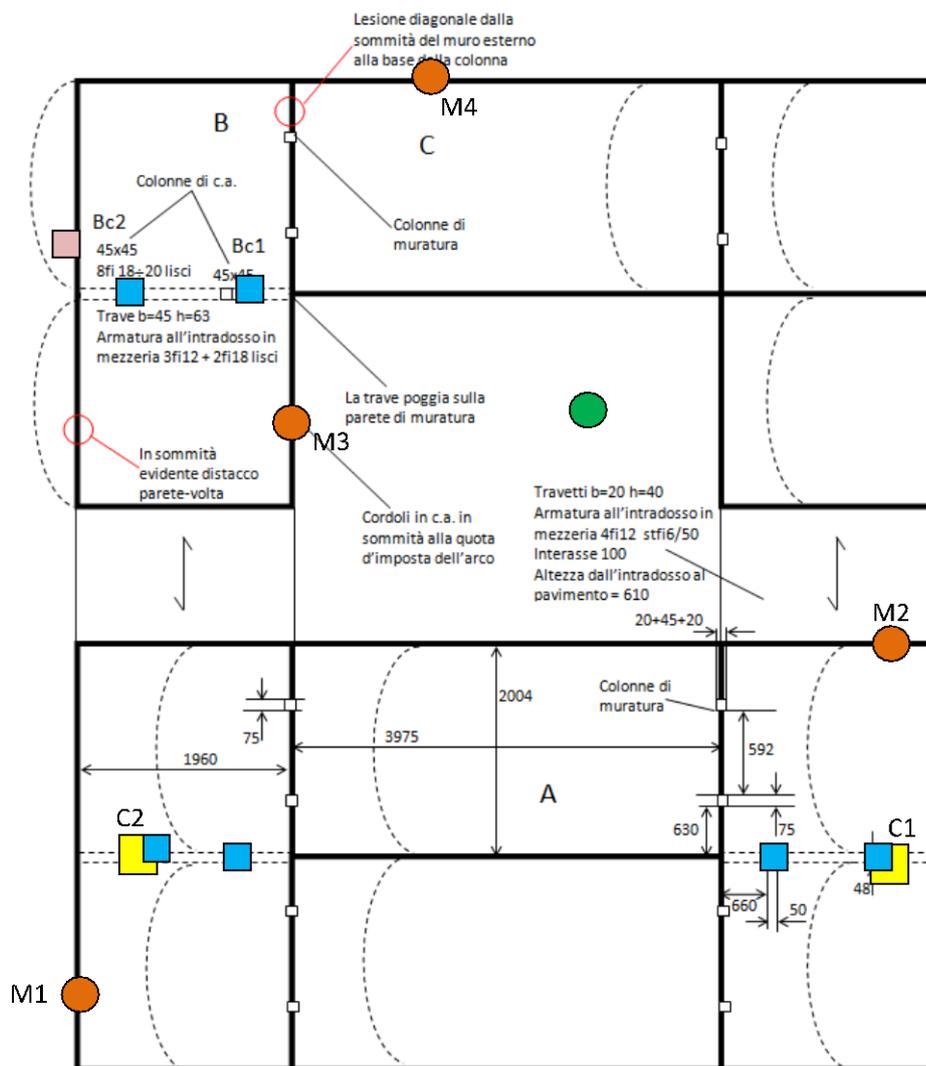
Figura 34: Planimetria delle indagini effettuate da Geotecnica s.r.l. su murature ed elementi in c.a..

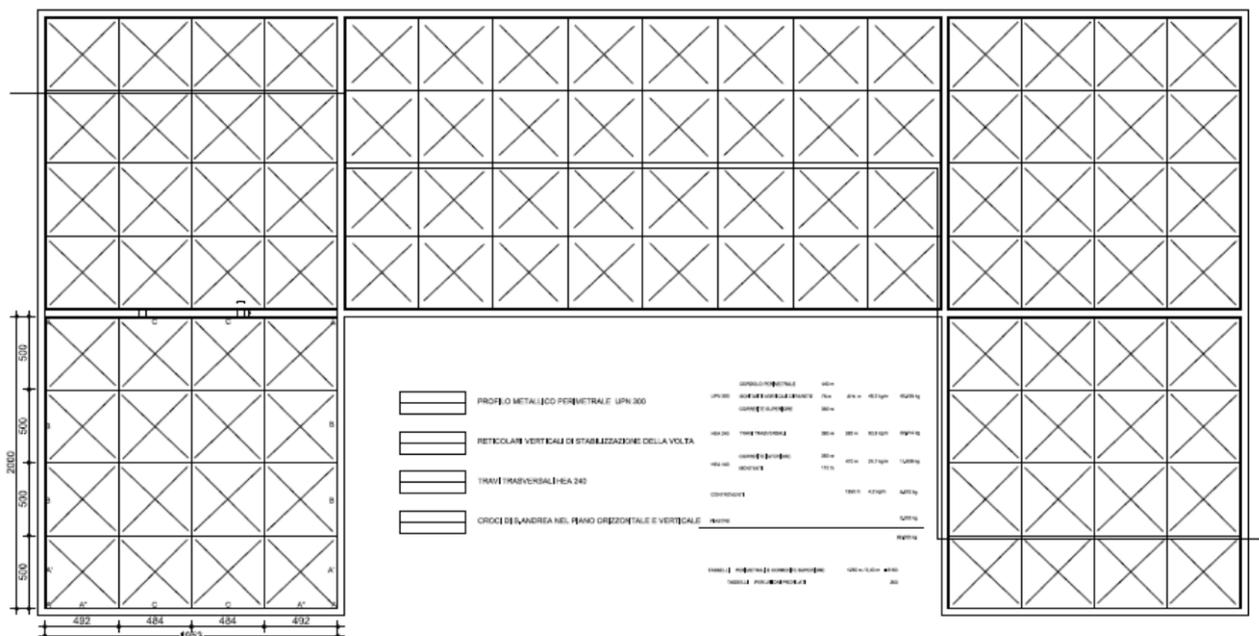
Figura 35: Pianta schematica della reticolare di controvento interna.

- in ogni caso, il diaframma svolge una pur minima funzione di ripartizione delle azioni sismiche fra gli allineamenti murari paralleli, trasferendo un'aliquota delle sollecitazioni verso gli elementi più rigidi, ciò risulta particolarmente utile ad esempio in corrispondenza del telaio interno in c.a. che divide la sala Schellenberg.
