REGIONE EMILIA-ROMAGNA
REALIZZAZIONE DEI LAVORI DI RIPRISTINO E
MIGLIORAMENTO SISMICO DELL'ARCHIVIO STORICO
DELLA REGIONE EMILIA-ROMAGNA IN VIA MARCONI
N.3-5-7 A SAN GIORGIO DI PIANO (BO)

PROGETTO PRELIMINARE

RELAZIONE TECNICA PRELIMINARE

RELAZIONE TECNICA PRELIMINARE SULLE STRUTTURE

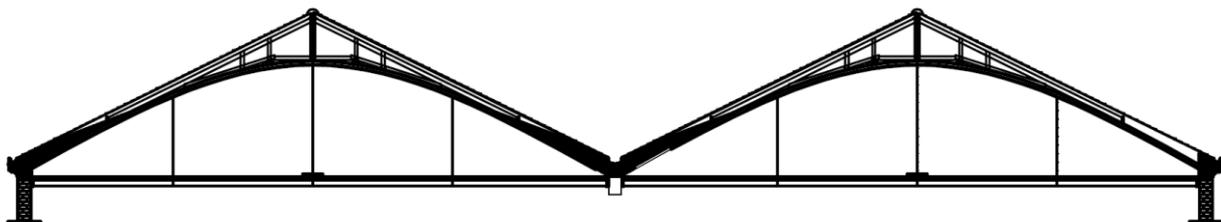
Figura 37: Sezione verticale trasversale con l'inserimento delle reticolari metalliche interne.

In questa fase di progettazione, al fine di contenere i costi e il pur modesto aggravio di peso della struttura interna di controvento orizzontale, si è optato per una configurazione con dei tondini di ferro con una leggera pretensione, che risulta possibile considerare attivi solo se tesi. Sia per questo, che per la sezione trasversale contenuta che li caratterizza, tali tiranti possono adempiere efficacemente alla funzione di presidio in termini di equilibrio delle forze in gioco, essendo dotati di una resistenza tale da garantire il pieno trasferimento delle azioni sismiche considerate verso le murature che di volta in volta fungono da controventi verticali.

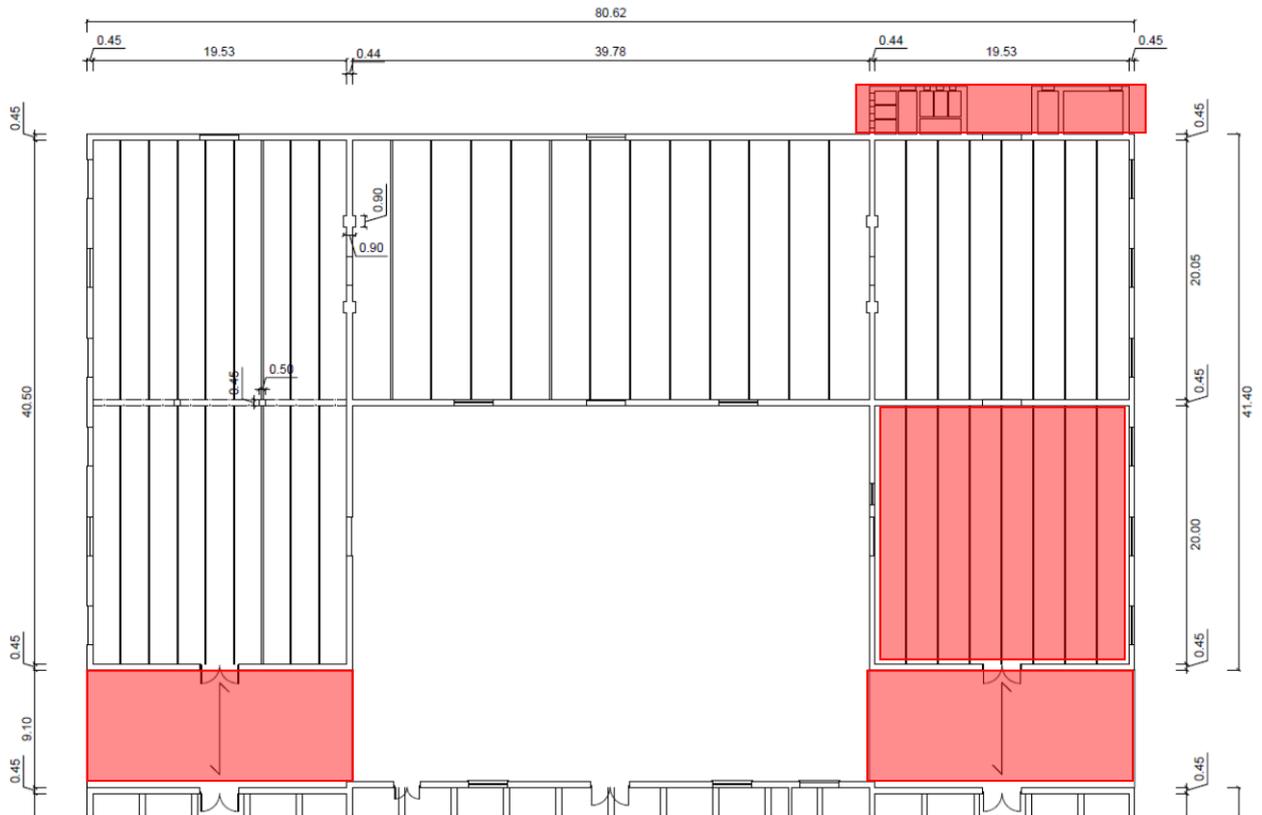
Figura 38: Planimetria delle superfetazioni interne ed esterne da demolire.

scatola muraria che lo circonda; contestualmente, si ritiene necessario demolire, al fine di garantire per i locali interessati la stessa funzionalità del resto del fabbricato, tutte le opere strutturali e non del piano terra della stessa porzione, ovvero alcuni telai metallici (secondari dal punto di vista sismico) a sostegno del solaio intermedio, e le murature non portanti divisorie realizzate negli anni.

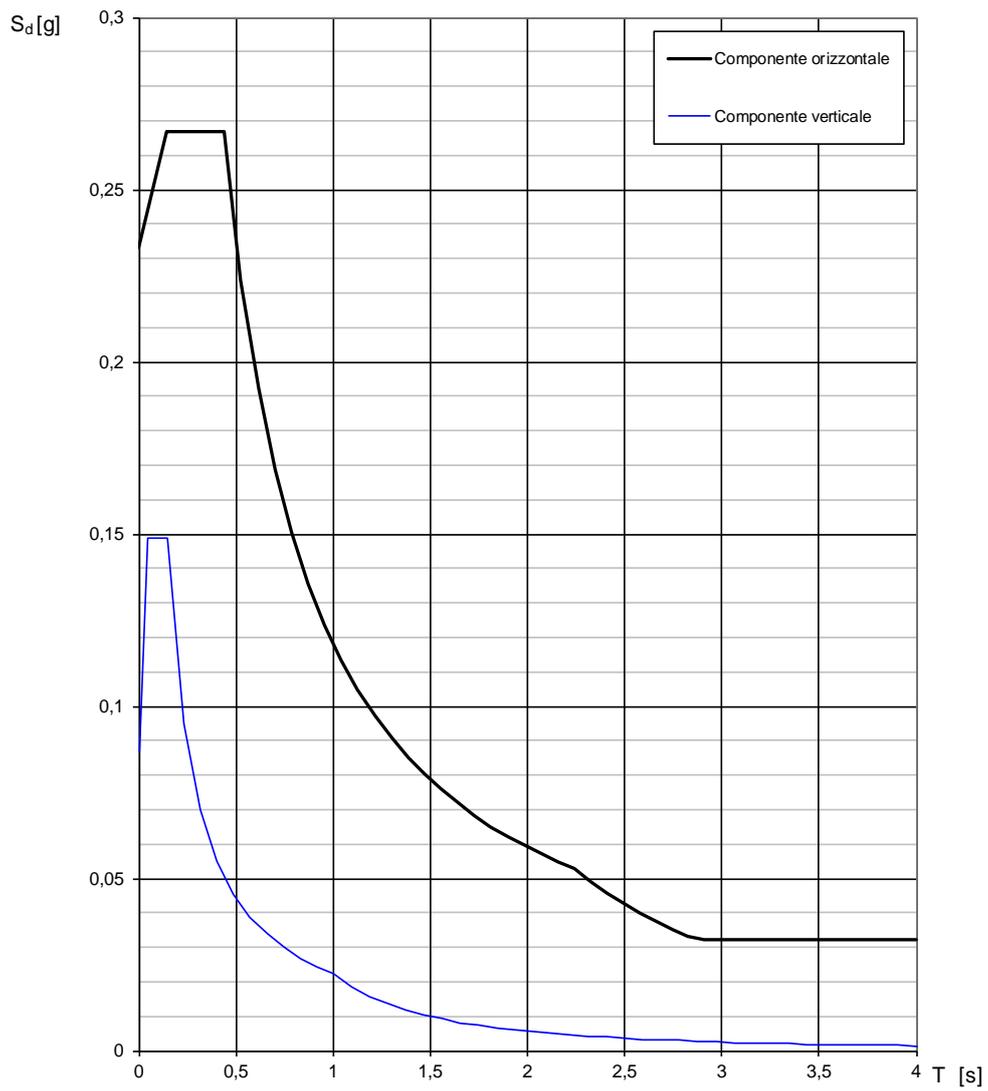
Spettri di risposta (componenti orizz. e vert.) per lo stato limite: SLV

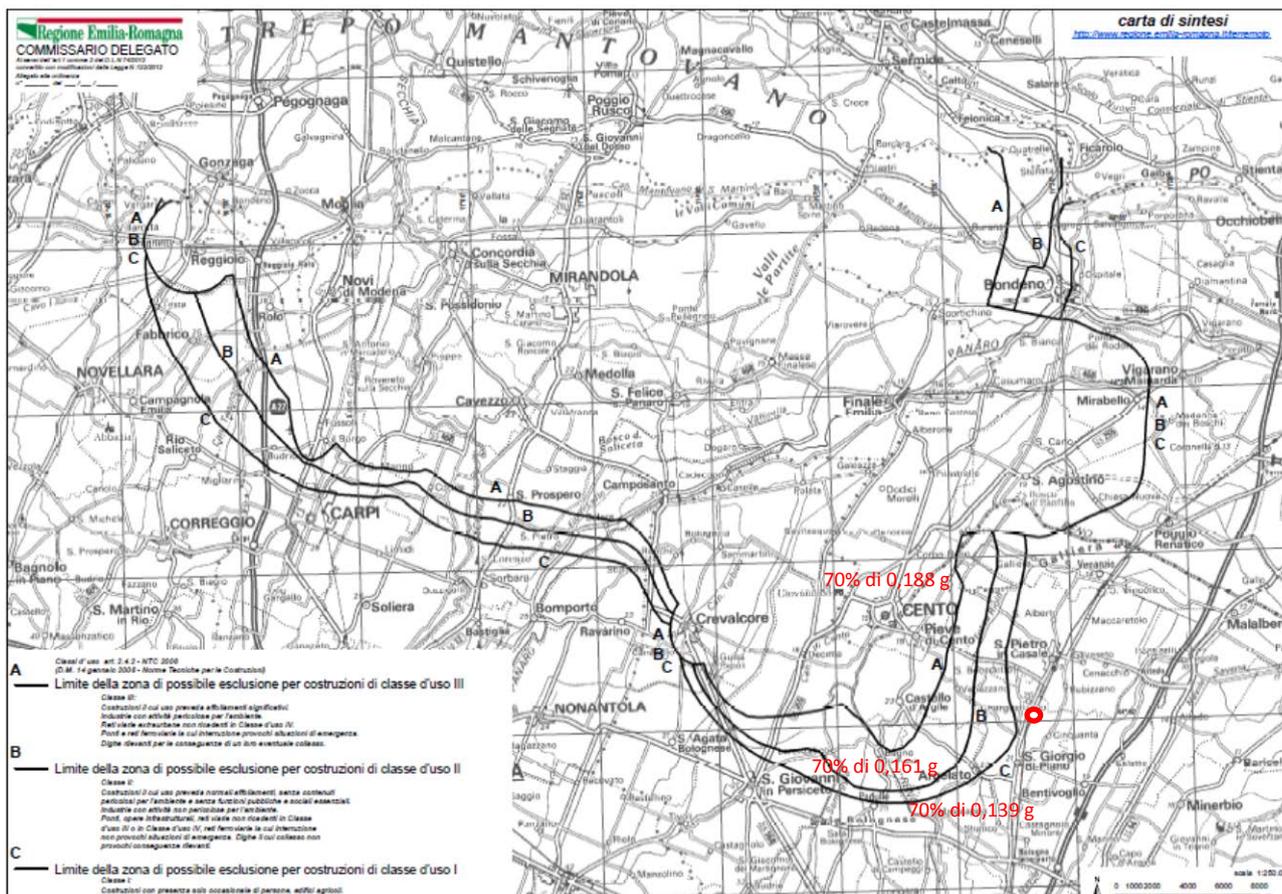
Figura 39: Mappe di scuotimento allegate all'Ordinanza Commissariale 112/2013, con individuazione del sito di progetto.

Si nota che il sito in oggetto ricade anche al di fuori del limite stimato per gli edifici in classe d'uso I, per i quali l'accelerazione di ancoraggio risulterebbe di per sé pari a 0,139 g in luogo del valore di 0,161 g per edifici di classe II quale quello in oggetto. Quindi l'accelerazione massima locale stimata può assumersi di poco inferiore a 0,097 g, valore inferiore anche se prossimo al 60% dell'accelerazione di progetto allo SLV per le nuove costruzioni nel sito in esame.

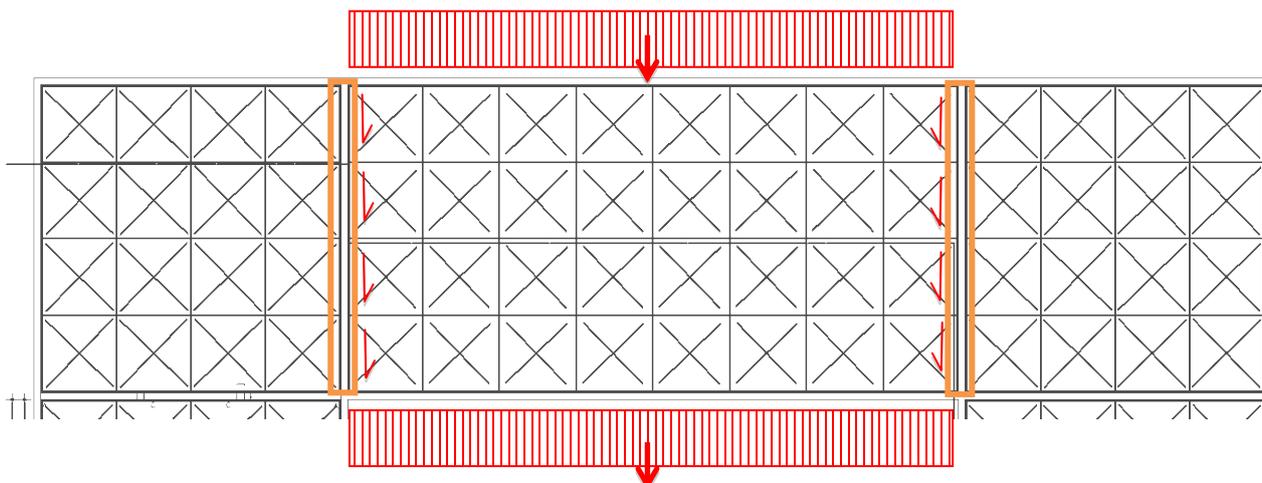
Figura 40: Schema semplificato di funzionamento della reticolare per sisma parallelo ai lati corti.

Per il funzionamento illustrato nella figura precedente, si può notare che le azioni sismiche, originate dalle masse che staticamente scaricano sulle murature longitudinali, vengono raccolte lungo l'intera lunghezza del cordolo, coadiuvato in ciò dai profilati perimetrali UPN240 tassellati a intervalli regolari alle murature, e trasferite attraverso la reticolare metallica alle murature di controvento; per la sala Brenneke, evidenziata in figura, queste sono costituite dalle due murature trasversali interne.

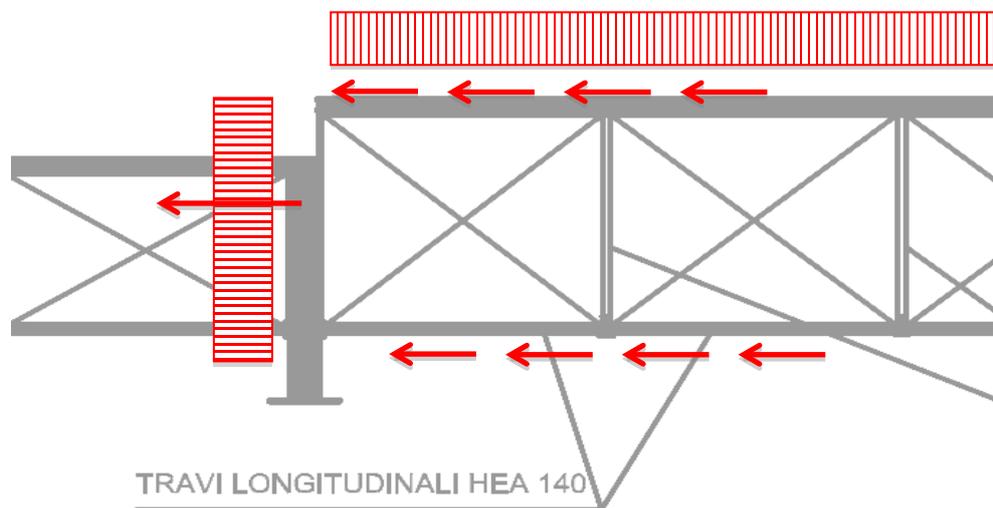
Figura 41: Schema semplificato di funzionamento della reticolare per sisma parallelo ai lati lunghi.

Nella direzione di provenienza dell'azione sismica parallela alle pareti lunghe del fabbricato (est-ovest), il funzionamento del controventamento metallico interno risulta leggermente più complicato dal fatto che alcune sollecitazioni vengono raccolte ad una quota superiore rispetto alla gronda delle pareti lunghe in corrispondenza della quale deve avvenire il trasferimento alle murature; occorre pertanto valutare il funzionamento di irrigidimento nel piano verticale da parte delle tre reticolari verticali metalliche di cui si prevede l'inserimento.

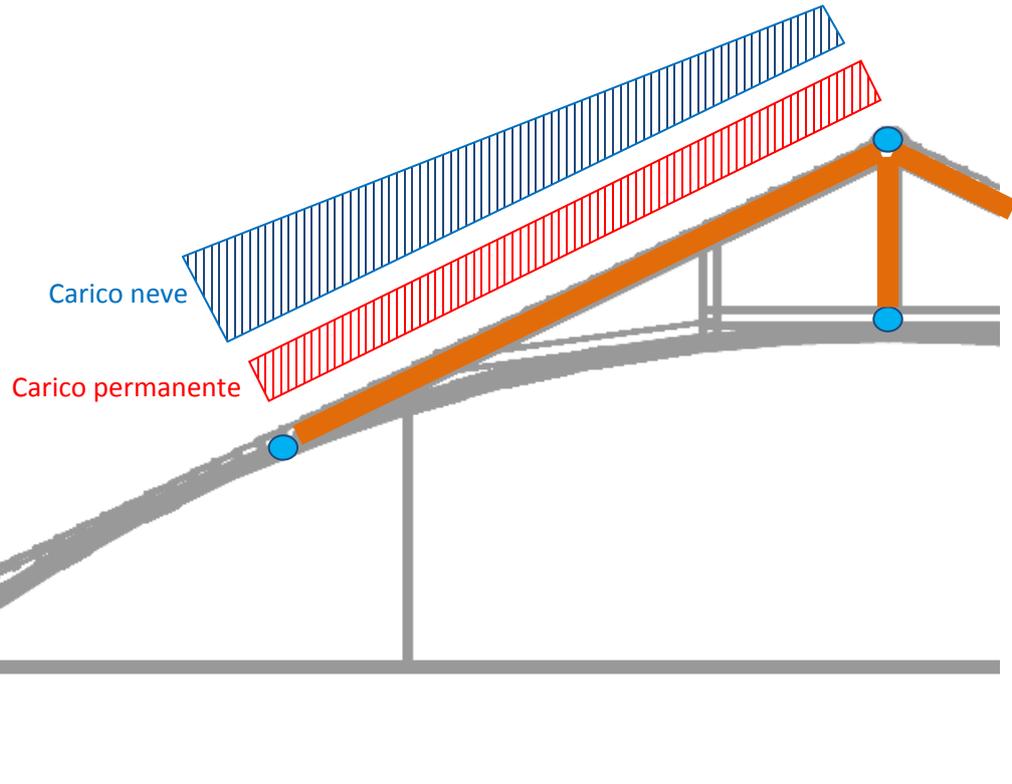
Figura 42: Schema statico della nuova copertura in legno.

La luce libera di calcolo è di circa 7 m, con un interasse fra le coppie di arcarecci pari a 0,5 m; l'inclinazione degli stessi rispetto all'orizzontale è pari a 25°.

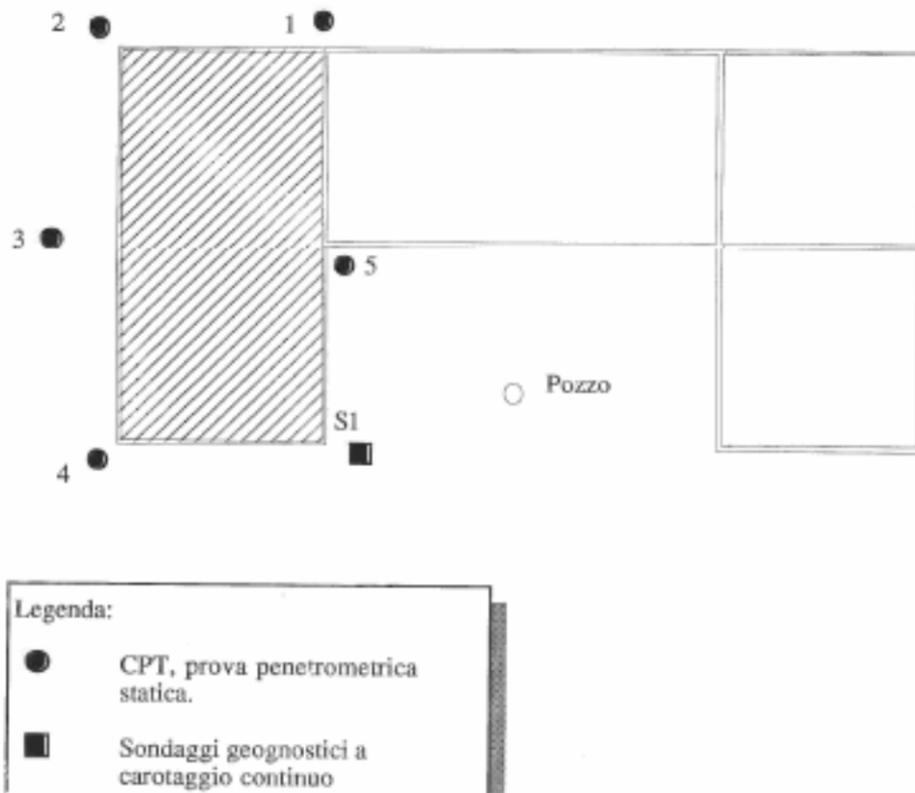
Figura 43: Ubicazione delle prove geognostiche eseguite per la relazione geologica del 1999.

Lo studio geologico del 1999 si basava su un'estesa serie di sondaggi concentrati attorno alla sala Schellenberg, per la quale già allora si ipotizzava l'esecuzione di lavori di ristrutturazione. In particolare, sono state condotte 5 prove CPT e un carotaggio continuo, ubicati come nella figura che segue.
